di Paolo Gasparoli  
BEST, Politecnico di Milano  
paolo@gasparoli.it

## La conservazione degli intonaci storici

### Villa Cagnola: un modello di intervento

PROGETTO DI RIUSO E CONSERVAZIONE DELL'ALA MONUMENTALE DI VILLA CAGNOLA  
Progettista e D.L.: Arch. Paolo Gasparoli; Gruppo di progettazione: Arch. Paolo Gasparoli, Arch. Franca Cattaneo Zoerle, Arch. Paola Bassani; Progetto strutturale: Prof. Ing. Lorenzo Jurina; Progetto impianto termico e condizionamento: Ing. Franco Gasparini; Progetto impianto elettrico e illuminotecnico: Arch. Alessandro Rogora, P.I. Alessandro Prati; Progetto di ricollocazione museale: Prof. Pietro Marani

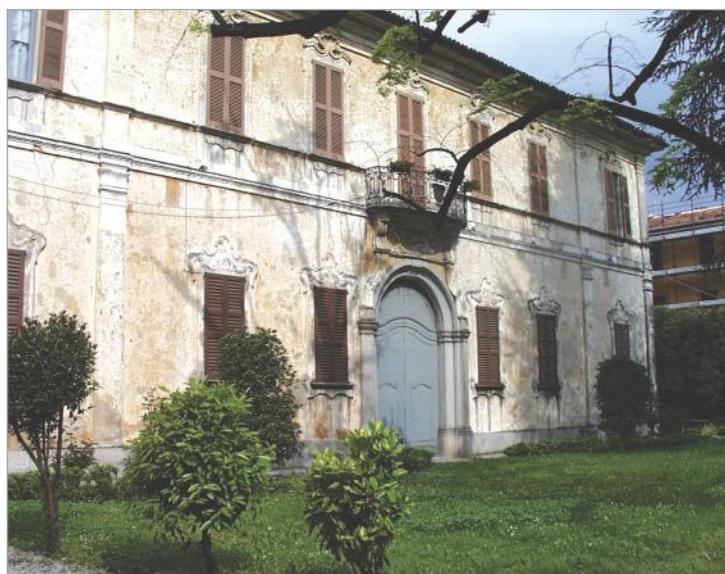
Relativamente allo stato di conservazione, gli intonaci della facciata in oggetto risultavano, infatti, discretamente aderenti al supporto ma fortemente decoesi in superficie a causa del dilavamento subito e della conseguente disaggregazione per la perdita di legante; erano evidenti, inoltre, diffuse microfessurazioni entro le quali il ruscellamento delle acque piovane ha causato ampie erosioni. Vi era inoltre presenza di abbondanti scurimenti dovuti a muffe (figure 1,2,3). Le parti a rilievo (modanature, contorni di seramenti e cornici, realizzati a stucco con cartigli modellati di tipica fattura rococò) si presentavano in discreto stato di conservazione sebbene lo strato più corticale presentasse i consueti e prevedibili segni dovuti all'invecchiamento ed alle carenti manutenzioni.

1. La facciata settecentesca di Villa Cagnola prima degli interventi di restauro. 2. Stato di conservazione della facciata prima degli interventi di restauro: si noti la forte erosione dello strato corticale con ampie lacune di intonaco dovute al ruscellamento delle acque meteoriche sulla superficie. 3. I vistosi annerimenti dovuti alla formazione di muffe per persistente ritenzione di umidità. 4. I tradizionali valori cromatici dei centri storici, ottenuti con pigmenti naturali a base di terre, sono oggi spesso sostituiti con le colorazioni cariche e molto sature, tipiche dei pigmenti sintetici, che trasferiscono sugli edifici i caratteri cromatici carat-

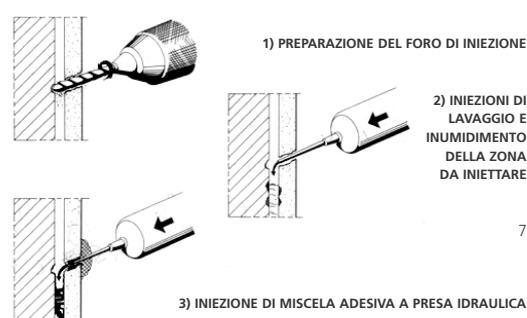
7. Tecnica di riadesione dei distacchi di intonaco al supporto murario con esecuzione di forature (o utilizzo di lesioni e discontinuità esistenti) ed iniezione con malte adesive sino al riempimento dell'area di distacco. 8. Trattamenti superficiali nell'integrazione della lacuna. 9. Terre coloranti e pietre finemente macinate per la pigmentazione o l'integrazione cromatica di tinte o malte per trattamento di lacune degli intonaci storici. 10. Esempio di trattamento di lacuna. 11. Trattamento di lacune di intonaco sugli intonaci del '700 di Villa Cagnola. Si notino le tracce delle tinte "originali" e le superfici di integrazione, solo leggermente più rugose.

Per delimitare le zone di distacco, si è proceduto, dopo aver montato i ponteggi, al monitoraggio puntuale delle superfici attraverso battitura manuale. In corrispondenza di tali aree si è provveduto alla riadesione in profondità degli intonaci distaccati con esecuzione di fori in corrispondenza delle zone di distacco, aspirazione di eventuali polveri, lavaggio e umidificazione delle parti da consolidare, iniezione di formulato costituito da maltina adesiva a presa debolmente idraulica, cariche, polimeri acrilici in dispersione, additivi aventi la funzione di fluidificare il composto, favorire la bagnabilità delle cariche e consentire la riadesione delle parti distaccate al supporto (figura 7).

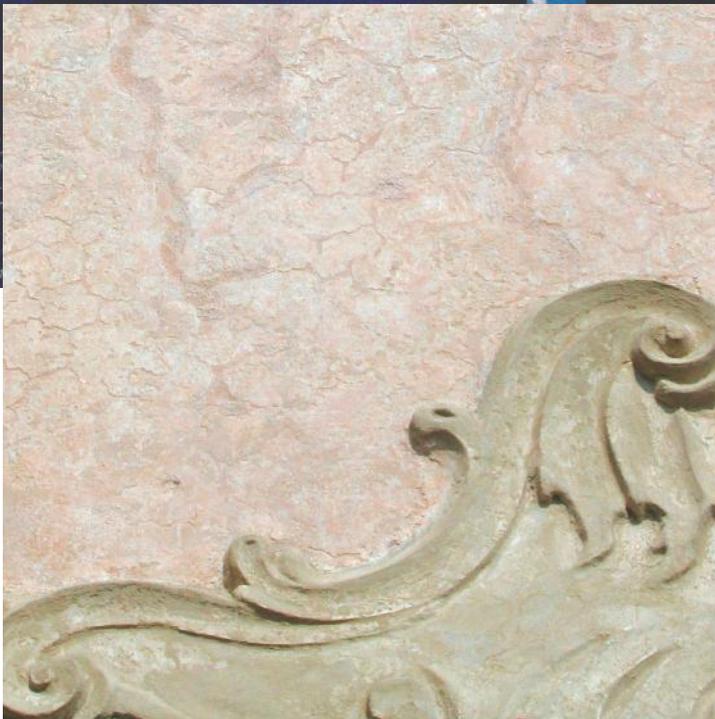
12

Villa Cagnola 12. Integrazione delle ampie lacune dovute al ruscellamento delle acque meteoriche. Contestualmente, e con tecnica simile, si è provveduto alla sigillatura delle estese microfessure a ragnatela presenti sulla superficie intonacata. 13. La facciata settecentesca dopo gli interventi di restauro. 14. Particolare della facciata: sugli sfondati è stata rimessa in luce, con integrazioni, l'“originaria” colorazione rosata mentre i rilevati - quali i marcapiani, lesene, sottogronda, contorni dei serramenti - sono stati coloriti con una tinta verde salvia, anch'essa ritrovata, in specie nelle parti più protette, in tracce consistenti. Si tratta probabilmente dei cromatismi che caratterizzavano la facciata nel periodo di metà Settecento.

Le lacune di intonaco sono state integrate con malte studiate in modo da garantire caratteristiche tecniche simili a quelle degli intonaci esistenti. Particolare cura è stata posta nell'individuazione della composizione e colorazione specifica della malta la cui cromia e granulometria è stata uniformata, una volta applicata ed essiccata, alle diverse sfumature cromatiche e caratteristiche tessiturali degli intonaci e dei cromatismi circostanti (figure 8, 9). Le parti integrate sono state tenute su un piano differente (in leggero sottolivello) rispetto alle superfici degli intonaci adiacenti, per consentirne la distinguibilità (figure 10, 11). L'applicazione della malta è stata eseguita per stratificazioni

successive e con aggregati a granulometrie decrescenti, dagli strati più profondi a quelli più superficiali, con spatole metalliche di diversa dimensione. Le rifiniture sui lembi sono state particolarmente curate, con puntuale esecuzione, utilizzando spatolini da stuccatore.

Dopo un periodo di tempo sufficiente a consentire il primo indurimento della malta applicata, si è provveduto alla tamponatura della superficie con spugne e acqua deionizzata, al fine di porre in risalto l'aggregato, la sua dimensione e la sua specifica colorazione. Analogamente sono state integrate le diffuse microfessurazioni entro le quali il ruscellamento delle acque piovane ha causato ampie erosioni (figura 12). A lavoro concluso si è provveduto alla protezione delle parti che presentavano la coloritura "originaria" ancora ben conservata, mentre dove questa risultava mancante, si è eseguita un'integrazione con velature di grassello di calce e terre naturali.
