## Il restauro della facciata boitiana della Prepositurale di S. Maria Assunta a Gallarate

Conservazione delle superfici e consolidamenti strutturali

Paolo Gasparoli  
*Professore Associato di Tecnologia  
dell'Architettura, Politecnico di Milano*

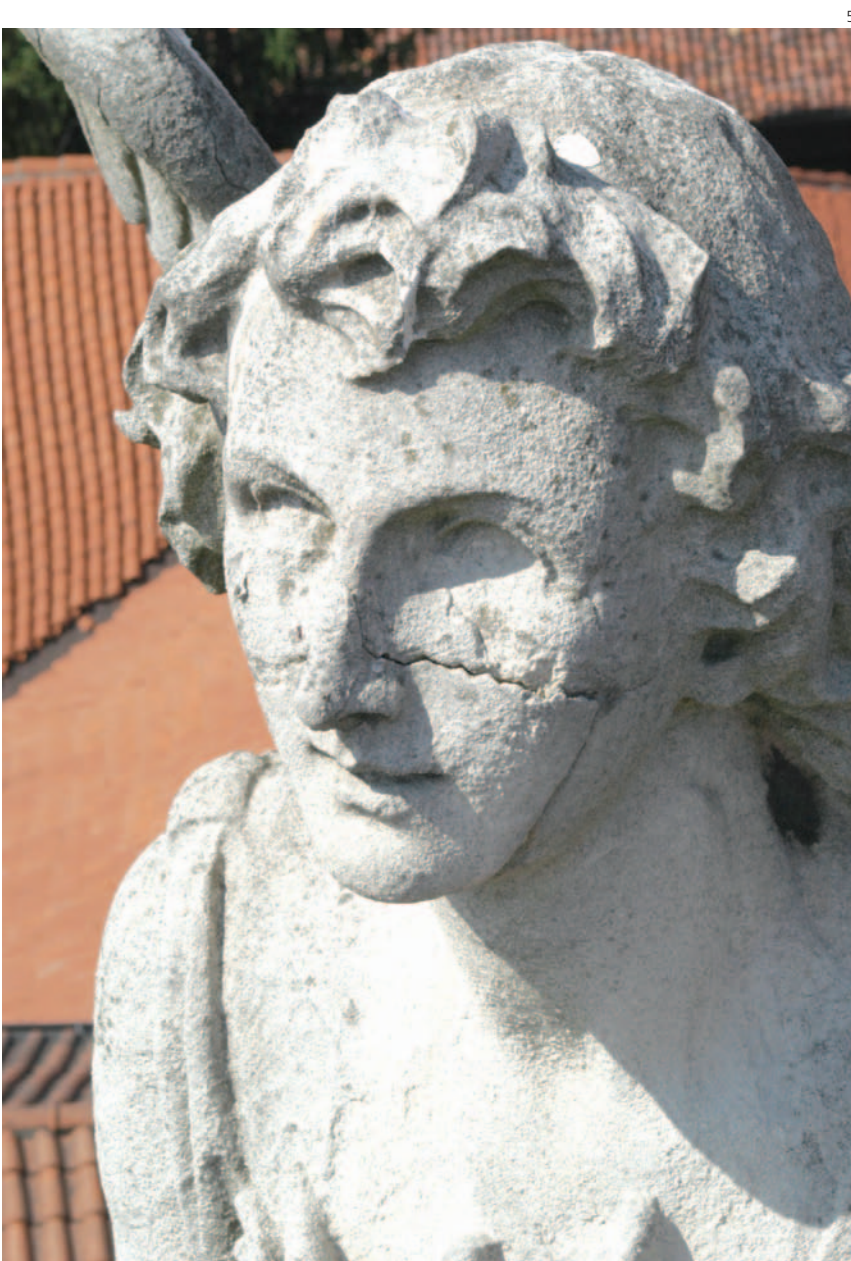
**5.** Angelo di sinistra, in pietra di Viggiù. L'ampia fessurazione sul volto è segno di un consistente distacco incipiente.

locate sopra il timpano (tanto che si è proceduto con urgenza, qualche tempo fa, ad una provvisoria fasciatura protettiva), in particolare sulla statua che raffigura l'angelo adorante, a destra guardando la facciata (figure 5, 8). Essendo questo materiale in analoghe condizioni ambientali rispetto agli altri modellati del coronamento della facciata, l'ipotesi è che il degrado sia da imputarsi ad una peculiare caratteristica di vulnerabilità dei blocchi di pietra da cui è ricavata la statua, oltre che riconducibile alla particolare esposizione agli agenti atmosferici. Fenomeni di disgregazione sono ben evidenti anche sulle modanature e sui dentelli della trabeazione del timpano in pietra d'Angera (figure 9, 10). Essa presenta, inoltre, la tipica alterazione

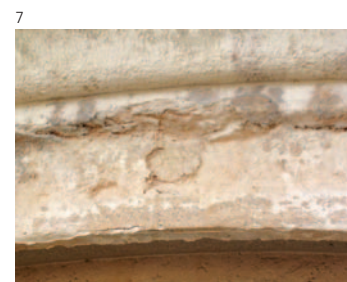
**6.** Degrado della pietra di Viggiù. Sono evidenti le erosioni superficiali e delle malte di allettamento, la presenza di biodeteriogeni e di muffe.

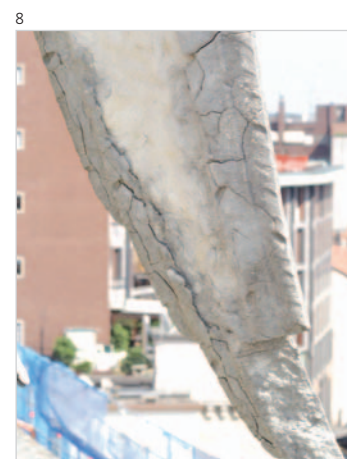
**7.** Degrado tipico della pietra d'Angera con polverizzazione e scagliatura degli strati corticali.

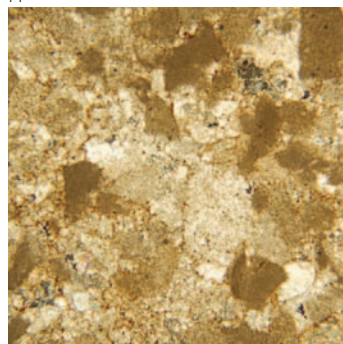
Le differenti modalità di degrado riscontrate sui due litotipi sono facilmente riconducibili alla rispettive diversità petrografiche, poste bene in evidenza dalle microfotografie: la pietra di Viggiù, in

virtù della sua granulometria piuttosto grossolana, tende a microfessurarsi e a degradarsi per progressivo distacco di parti, mentre la pietra d'Angera, a causa della sua matrice molto fine, tende a degradare per progressiva erosione e decoesione superficiale (figure 14 /17).

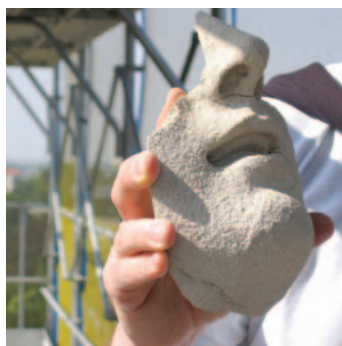
38

**38.** Angelo di sinistra in pietra di Viggiù.  
Particolare dell'elemento del volto distaccatosi a causa di una fessurazione passante.

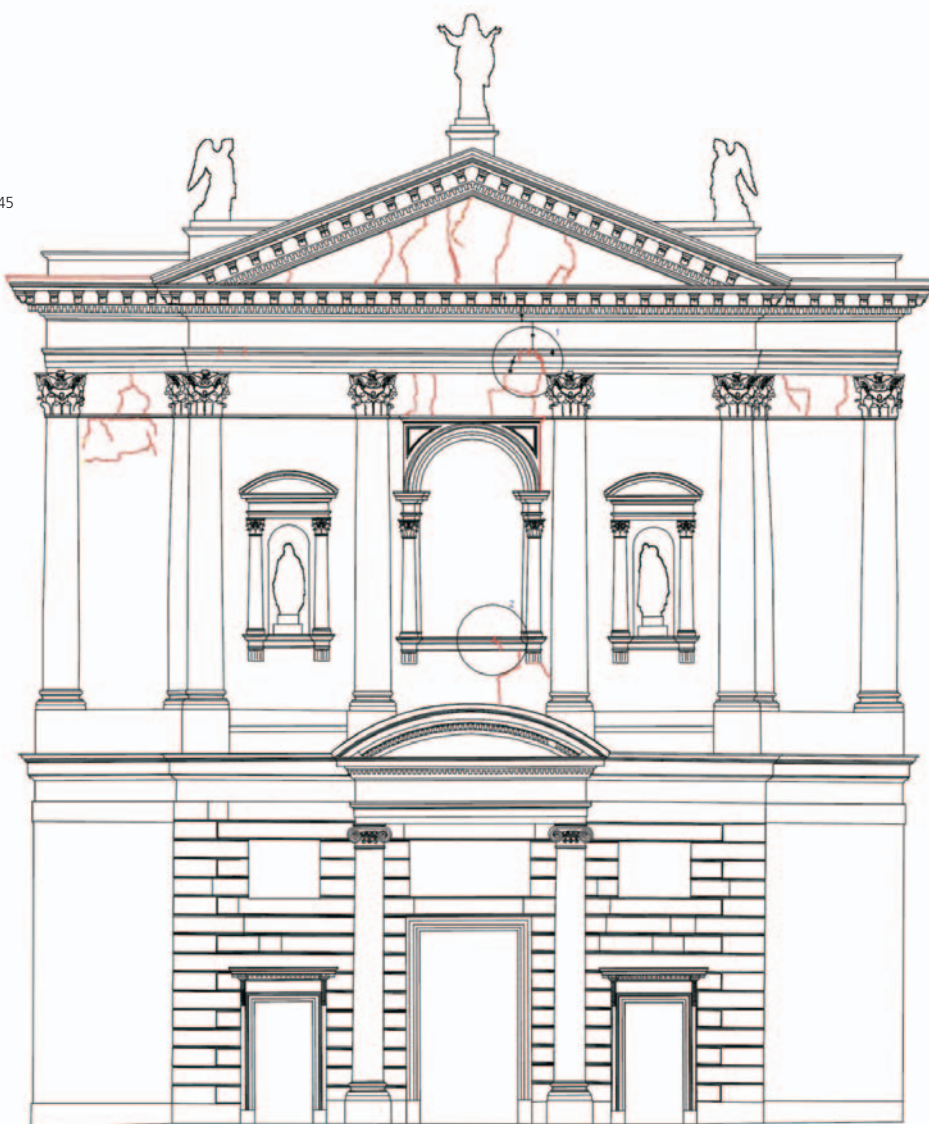
45

La presenza in facciata di un quadro fessurativo piuttosto complesso (figure 45, 46, 47) ha fatto ritenere opportuna la consulenza del Prof. Ing. Lorenzo Jurina<sup>15</sup> per valutare la necessità di eventuali interventi di consolidamento strutturale. A seguito di un accurato rilievo delle murature, del quadro fessurativo e della osservazione di precedenti test di monitoraggio (vetrini), applicati a partire dai primi anni del secolo sino agli anni cinquanta - ancora ben visibili sulla contro-facciata nel sottotetto, a dimostrazione che il fenomeno era già stato osservato e registrato - si è deciso di applicare una catena esterna, appositamente progettata, sull'estradosso dell'architrave alla base del timpano (figure 48, 49). E' stato eseguito, inoltre, un intervento di consolidamento e di ricucitura dell'architrave spezzata con l'inserimento di barre in acciaio inossidabile annegate in resine epossidiche previa realizzazione di fori con carotatrice (figure 50, 51).

**45.** Rilievo del quadro fessurativo che interessava la facciata. Le fessurazioni sono dovute ad assestamenti della fabbrica avvenuti nel tempo o ad eventi traumatici occasionali (scosse sismiche), ed oramai probabilmente assestati. Si sono resi però necessari alcuni presidi di consolidamento e messa in sicurezza. La consulenza per tali opere è stata affidata al Prof. L. Jurina del Politecnico di Milano. **46.** Particolare di una importante lesione rilevata sull'architrave in pietra del secondo ordine, sotto il
