LA GALLERIA VITTORIO EMANUELE II A MILANO

I materiali e i restauri del passato come base di conoscenza per l'intervento recente

Paolo Gasparoli
Professore Associato,
Politecnico di Milano, DABC
paolo.gasparoli@polimi.it

Fabiana Pianezze
Architetto PhD, Assegnista di Ricerca,
Politecnico di Milano, DASTU
fabiana.pianezze@polimi.it

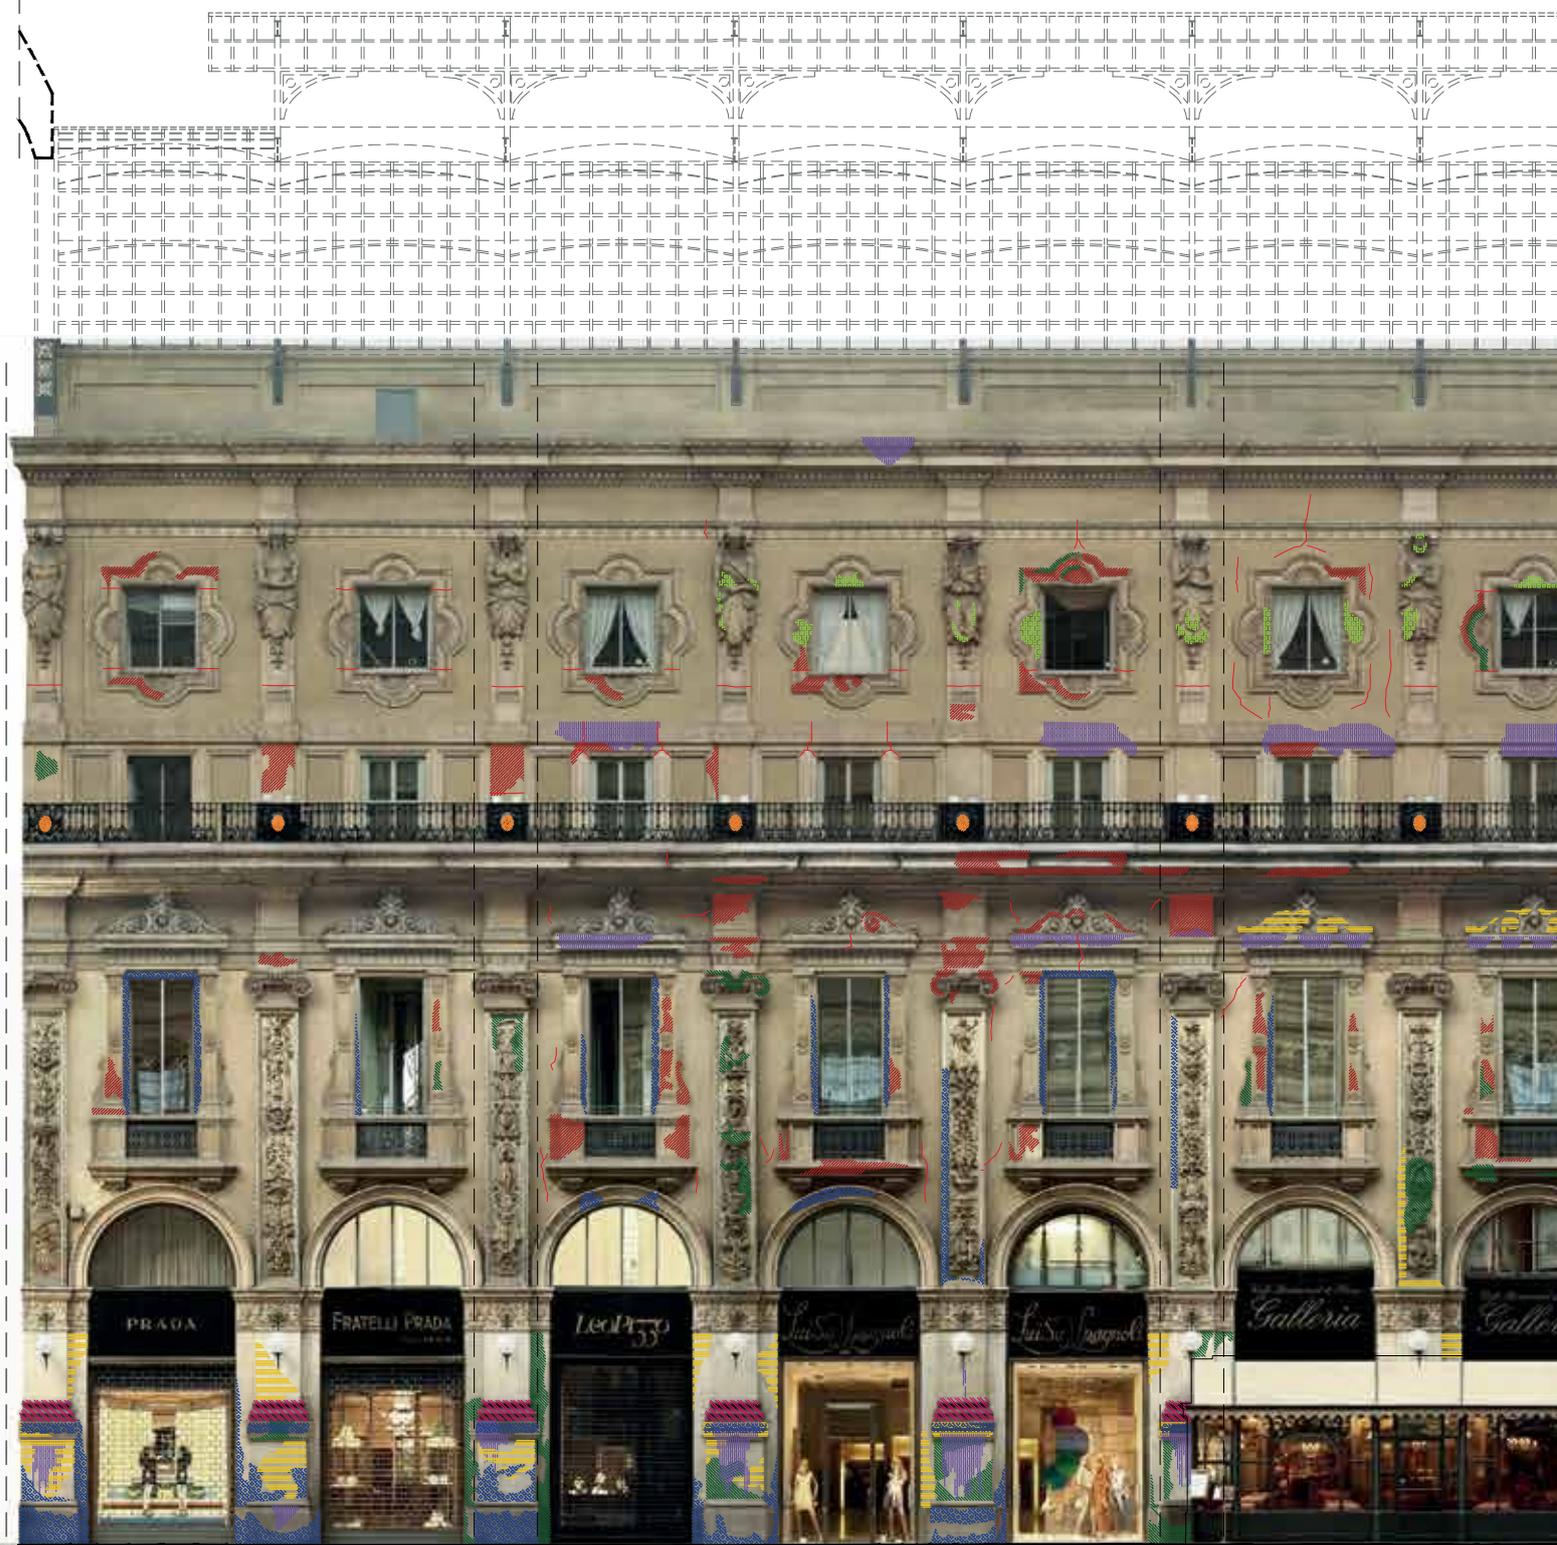
Su tutte le superfici sono presenti depositi incoerenti diffusi

1. Incrostazione salina sulla superficie di un telamone
2. Sali polverulenti
3. Dettaglio delle modanature sotto il ballatoio in cui si notano macchie rosse associate alla presenza di ossalati in diversa concentrazione
4. Fessurazione tra le porzioni costituenti le candelabre
5. Fessurazione non strutturale tra le parti in cui è composto il cornicione superiore
6. Percolazioni sulla base delle colonne tra i negozi
7. Dettaglio del parapetto in ghisa; si notano scheggiature e depositi sul corrimano ed esfoliazione delle pellicole pittoriche del fondo dipinto

PAGINA PRECEDENTE_8. Mappatura del degrado su ortofotografia del braccio 1, tra l'ottogono e piazza Duomo (elaborazione di F. Pianezze per Gasparoli Srl).

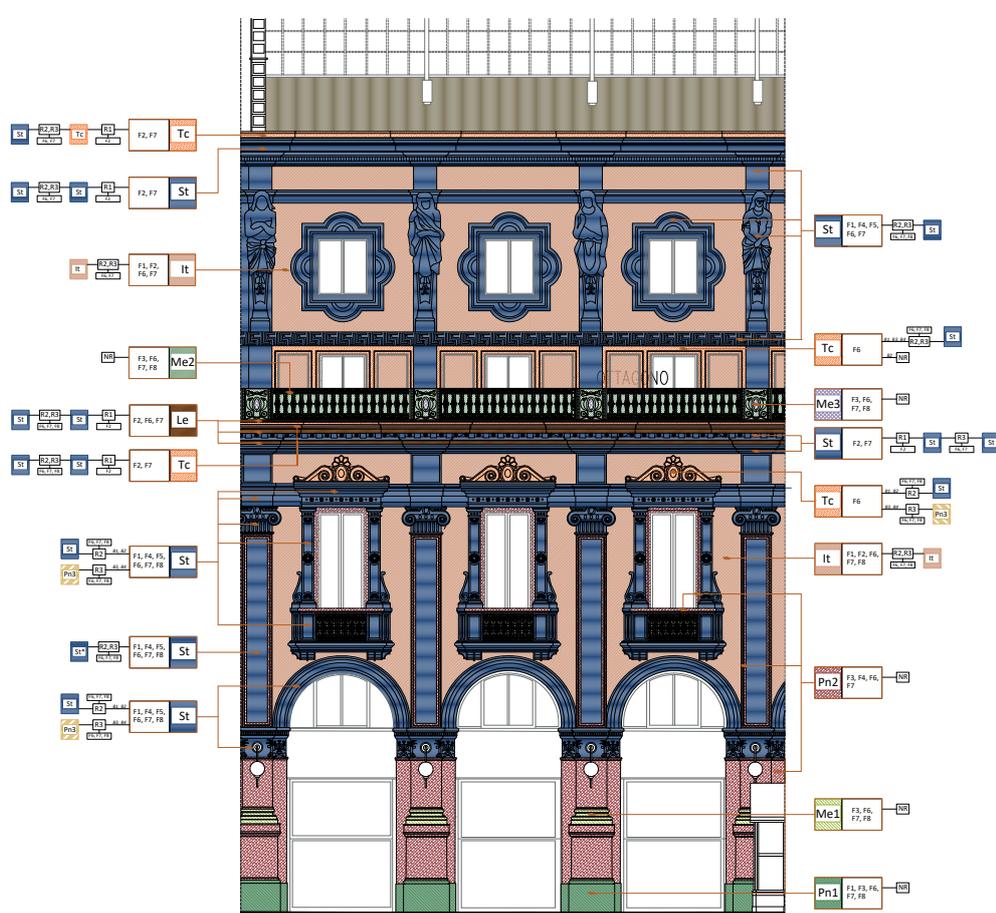
9. Prospetto dei materiali originali utilizzati da Mengoni nella costruzione della Galleria, (elaborazione di F. Pianezze per Gasparoli Srl). Nei call-out in legenda vengono identificati gli interventi di restauro e ricostruzione cui sono state sottoposte le diverse aree di facciata, dando conto delle trasformazioni succedutesi nel tempo in termini di materiali impiegati.
