Il restauro della facciata boitiana della Prepositurale di S. Maria Assunta a Gallarate

Conservazione delle superfici e consolidamenti strutturali

Paolo Gasparoli
*Professore Associato di Tecnologia
dell'Architettura, Politecnico di Milano*

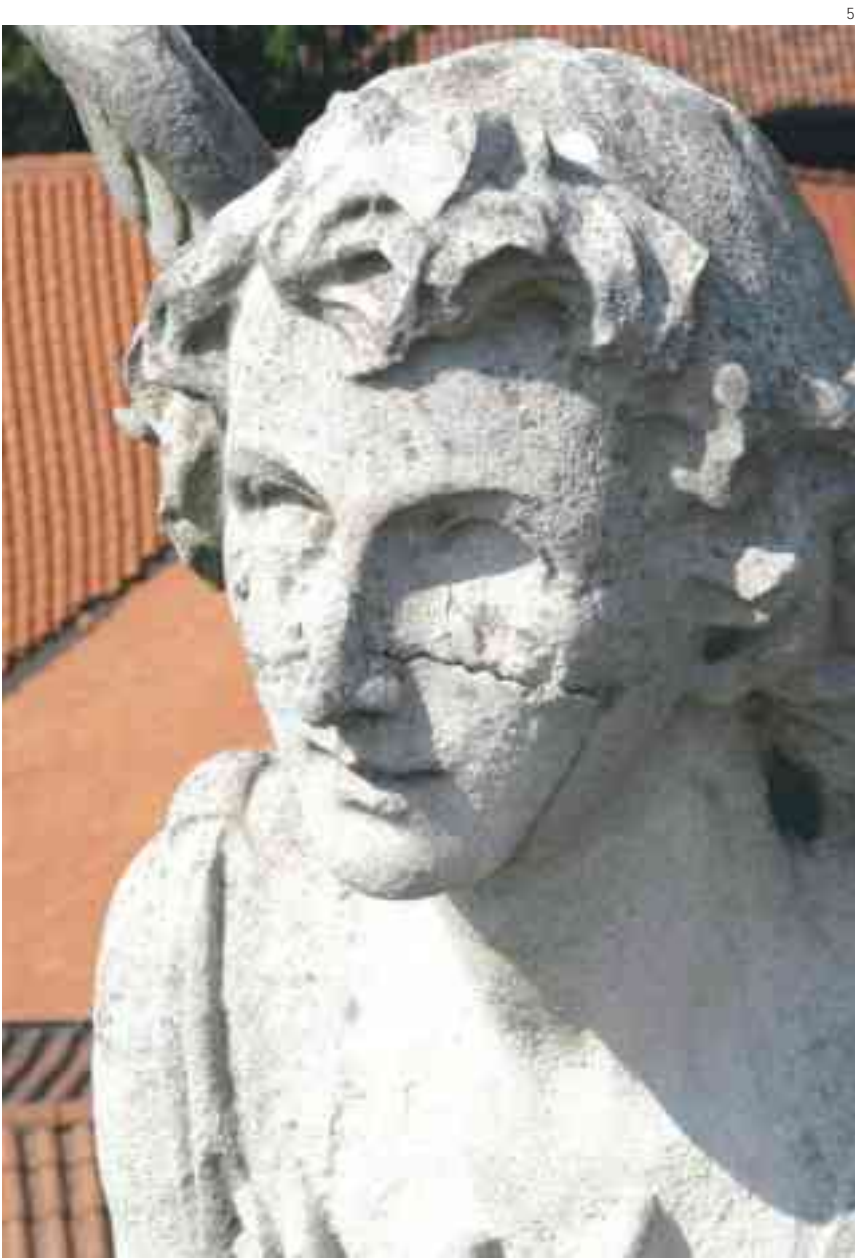
5

5. Angelo di sinistra, in pietra di Viggiù.

L'ampia fessurazione sul volto è segno di un consistente distacco incipiente.

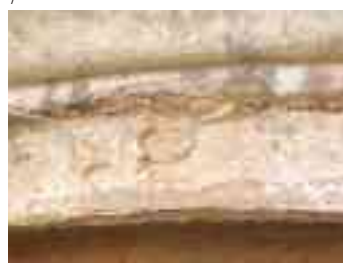
7

7. Degrado tipico della pietra d'Angera con polverizzazione e scagliatura degli strati corticali.

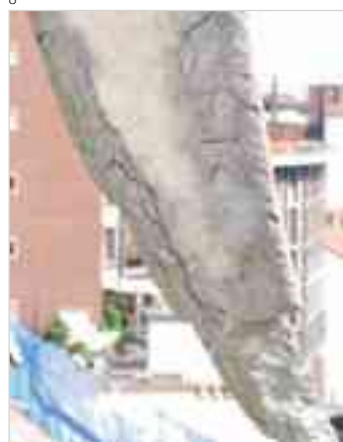
8

8. Degrado dell'ala dell'Angelo di destra, in pietra di Viggiù, dove sono evidenti ampie perdite di materiale e diffuse fessurazioni.

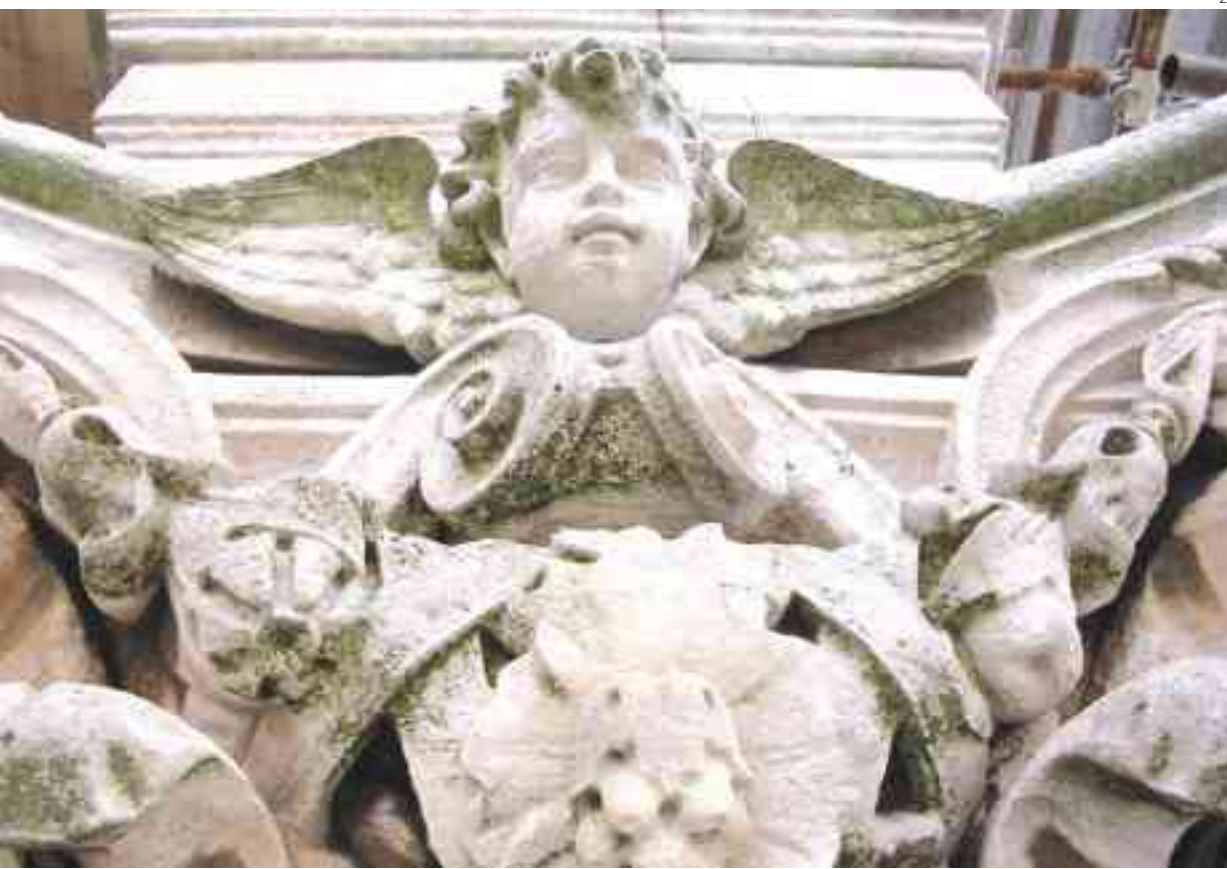
23

23. Capitello in pietra d'Angera. Evidente le patina biologica e le croste nere. E' pure evidente il degrado dovuto all'erosione superficiale del materiale lapideo con parziale perdita del modellato. 24. Capitello in pietra d'Angera dopo la pulitura. Sono ancora evidenti i sollevamenti corticali caratteristici del degrado di questo tipo di pietra. 25. Mensola della trabeazione in pietra d'Angera dopo la pulitura. Si noti l'accesso colore rossastro della mensola dovuto alla presenza di ossidi e idrossidi di ferro nella matrice. La parte più esposta al dilavamento è caratterizzata da una patina biancastra dovuta all'invecchiamento. 26. Capitello

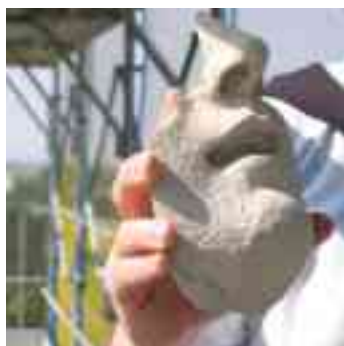
38

38. Angelo di sinistra in pietra di Viggiù. Particolare dell'elemento del volto distaccatosi a causa di una fessurazione passante.

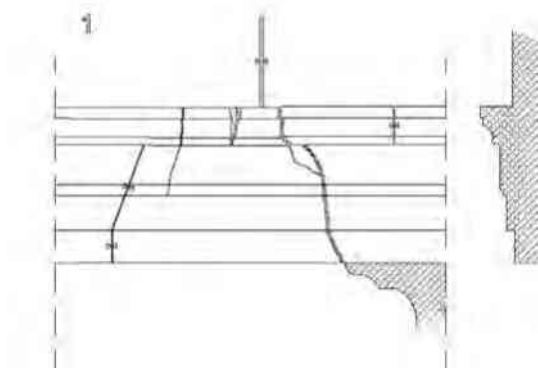
46

45. Rilievo del quadro fessurativo che interessava la facciata. Le fessurazioni sono dovute ad assestamenti della fabbrica avvenuti nel tempo o ad eventi traumatici occasionali (scosse sismiche), ed oramai probabilmente assestati. Si sono resi però necessari alcuni presidi di consolidamento e messa in sicurezza. La consulenza per tali opere è stata affidata al Prof. L. Jurina del Politecnico di Milano. 46. Particolare di una importante lesione rilevata sull'archi-

trave in pietra del secondo ordine, sotto il timpano. 47. Foto della lesione di cui alla figura 46. La fessurazione, come evidente, era già stata sigillata, probabilmente negli anni '60, con cemento ma la fessurazione si era comunque riproposta, sintomo di un dissesto strutturale che meritava attenzione. 48, 49. Particolari dei sistemi di aggancio dei tenditori di una catena in acciaio inossidabile posta sull'estradosso dell'architrave in pietra del secondo ordine,
