IL RESTAURO DI UNA FACCIATA CINQUECENTESCA L'EREMO DI S. CATERINA DEL SASSO A LEGGIUNO

Oggetto: opere di restauro conservativo della facciata della Chiesa dell'Eremo di S. Caterina del Sasso a Leggiuno (Varese) **Committente:** Provincia di Varese **Responsabile del Procedimento:** Arch. Roberto Bonelli. **Progetto definitivo:** Ing. Giorgio Bianchi, Geom. Angelo Carcano **Consulente al progetto definitivo:** Prof. Arch. Paolo Gasparoli **Soprintendenza:** Arch. Giuseppe Stolfi, Funzionario competente per territorio **Tempi di esecuzione:** dicembre 2004, settembre 2005 **Studio cronostatigrafico degli intonaci:** Prof. Arch. P. Gasparoli, in collaborazione con l'Arch. M. Scaltritti **Indagini analitiche:** Società C.S.G. Palladio Srl di Vicenza **Impresa esecutrice:** Gasparoli Srl Restauri e Manutenzioni, Gallarate (Va) **Importo dei lavori:** € 35.906,00

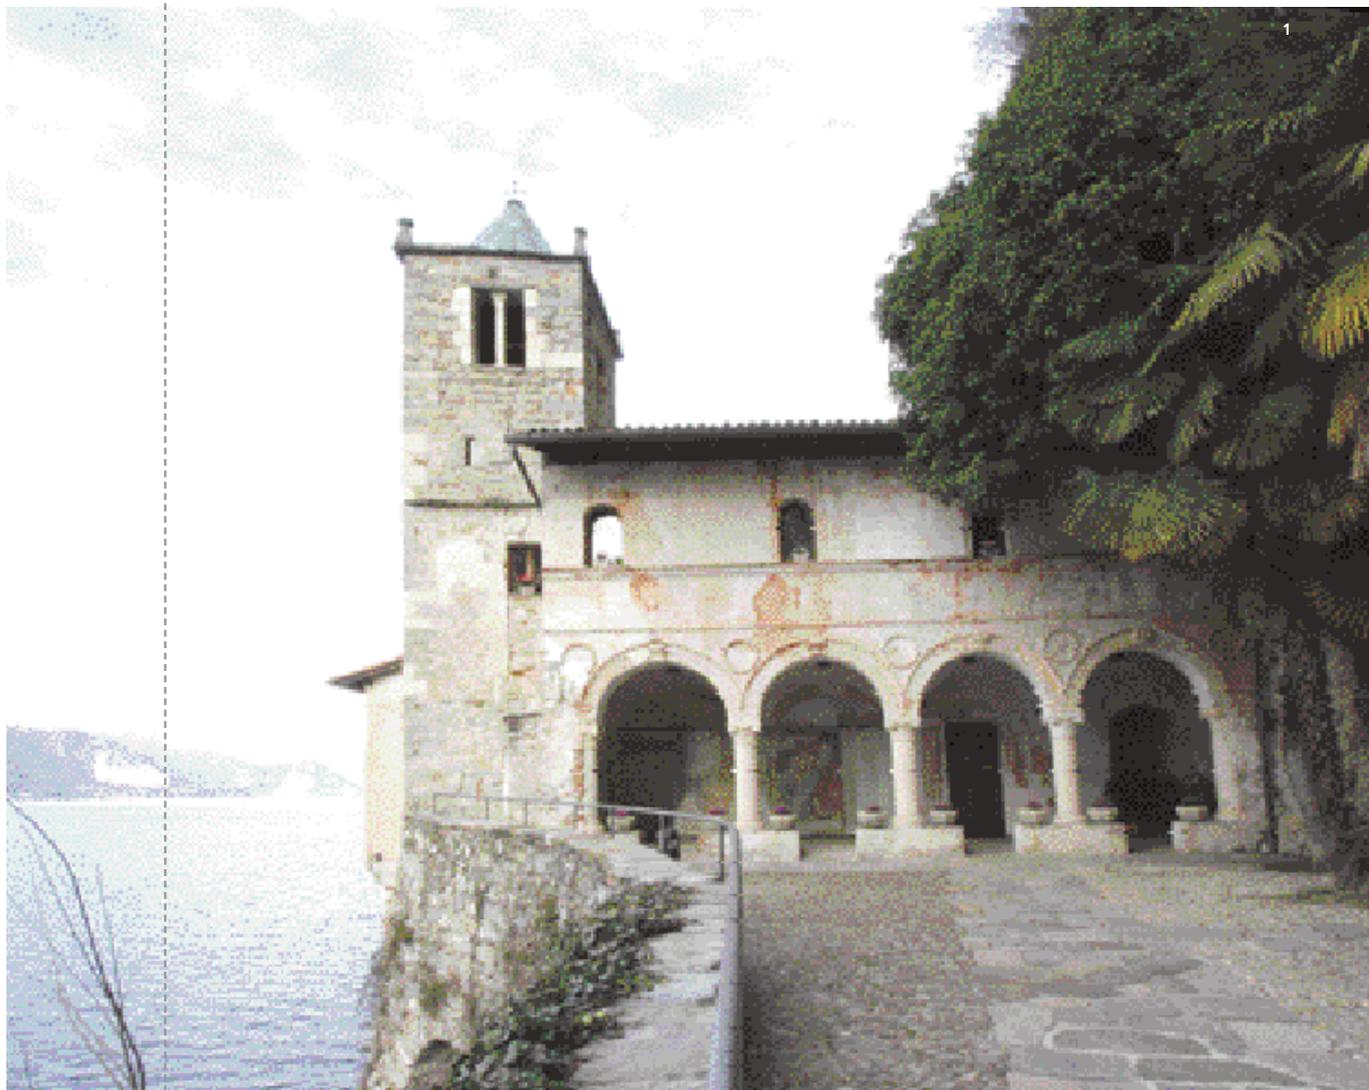
1. La facciata della Chiesa prima dei lavori di restauro del 2005. Si notino le tracce della colorazione rossastra che costituiva la decorazione a finta cortina muraria ancora visibile nell'ultimo scorcio dell'Ottocento. Evidenti le ampie aree di erosione e il distacco degli intonaci.

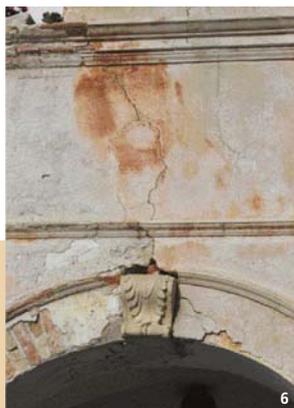
di depositi umiferi, lacune, distacchi incipienti ed abrasioni superficiali dovuti all'acqua e agli altri agenti atmosferici le cui azioni sono accentuate dalle particolari condizioni climatiche del luogo. Questi degradi sono molto evidenti (figure 5-7) e dimostrano che gli intonaci, in particolare, si trovavano in uno stato di conservazione molto precario, tali da richiedere con rapidità opere di manutenzione e messa in sicurezza. I ripetuti interventi succedutisi nel tempo, in particolare il ridisegno della facciata avvenuto prima del 1893, hanno comportato apporti di nuove stratificazioni. Si deve segnalare, in particolare, la sovrapposizione all'intonaco cinquecentesco, di un nuovo intonaco sul quale sono state riportate le decorazioni a trompe-l'oeil sopra menzionate, la ricopertura con nuovo intonaco dei tre oculi

5. Stato di conservazione degli intonaci prima del restauro del 2005. Sono evidenti, oltre alle vaste aree di distacco ed erosione, anche l'emergere degli intonaci più antichi di colorazione ocra giallastra.
