SUPERFICI

STAZIONE CENTRALE DI MILANO

GLI INTERVENTI DI MANUTENZIONE E RESTAURO

di Paolo Gasparoli

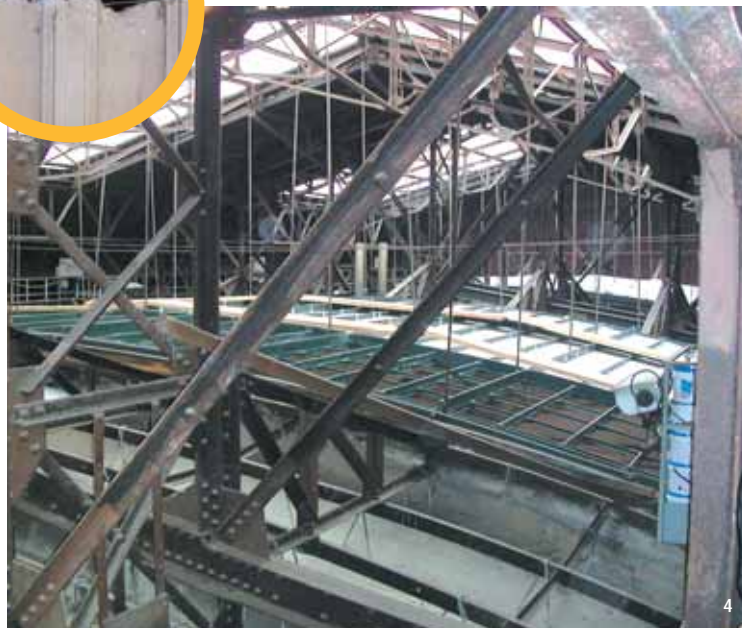
3 (tondo). Il degrado degli elementi prefabbricati in cemento decorativo.
4. La struttura metallica sottocopertura che regge le grandi arcate in cemento decorativo prefabbricate.

Le volte sottili presentavano, all'intradosso, tipiche condizioni di degrado: ampie fessurazioni, in particolare nei giunti di accosto, affioramento dei ferri di armatura per carenza di copriferro, distacchi e spalling del copriferro, cadute di elementi dall'alto, accumuli di polveri e di particellato con formazione di patine solfatiche nerastre, decoesione dello strato delle superfici intradosso per solfatazione, efflorescenze saline per infiltrazioni da rot-

ture dei sistemi di smaltimento delle acque meteoriche in copertura. I fenomeni di degrado e decoesione superficiale sono stati pesantemente accentuati dagli interventi di sabbatura industriale diffusa, eseguiti in occasione dei campionati mondiali di calcio di Italia '90, che hanno provocato disaggregazione superficiale, aumento di porosità e rugosità con qualche modifica di aspetto delle superfici in cemento decorativo. All'estradosso una notevole quan-

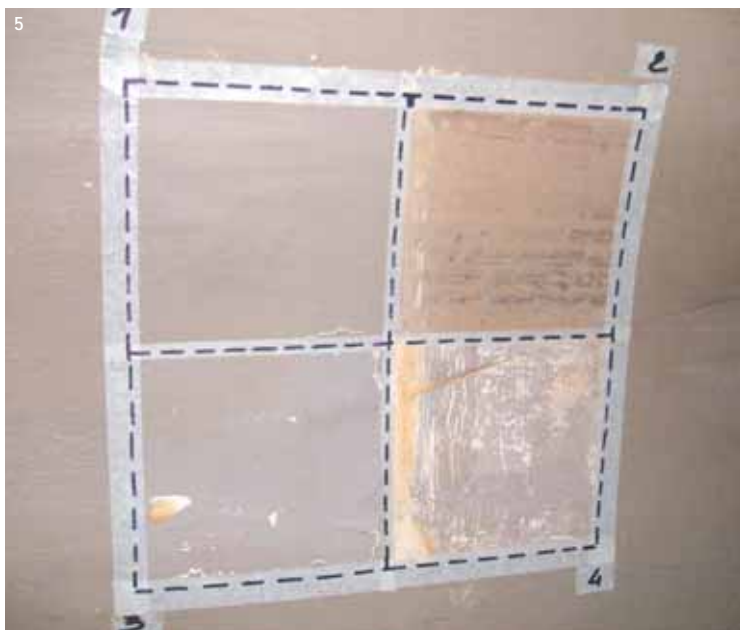
5. Indagini stratigrafiche per la determinazione delle successioni cromatiche.

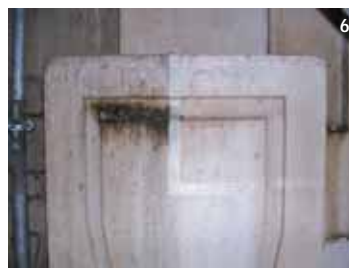
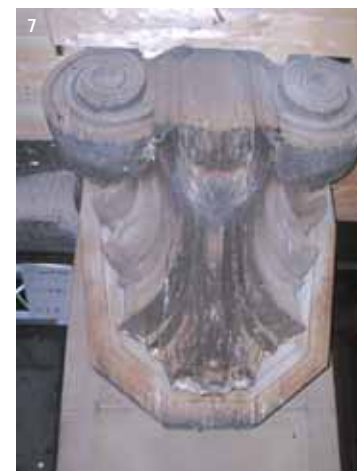
6, 7. Elementi in cemento decorativo a rilievo collocati sulle pareti caratterizzati di presenza di croste nere e depositi umiferi con prove di pulitura.

gia simile a quella utilizzata sulle volte e, quindi, alla pulitura generalizzata da biodeteriogeni con utilizzo di adatto biocida (Preventol), alla estrazione dei sali solubili con impacchi di polpa di carta e acqua distillata, all'integrazione della pulitura con micro-aerabrasature delle limitate porzioni interessate da croste nere persistenti, alla stuccatura delle lacune e sigillatura delle fughe con impasti costituiti da calce aerea, cemento bianco, polvere di marmo e sabbia del Ticino. Limitate velature con acquerello di calce sulle zone interessate da viraggi di cromia

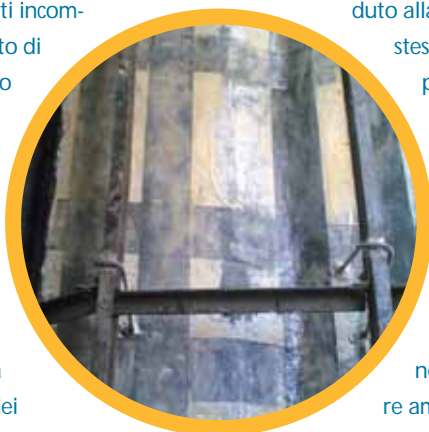
8 (tondo). Interventi sull'estradosso dei grandi costoloni in cemento decorativo. Messa in sicurezza e consolidamento con applicazione di fibre di carbonio.

Successivamente è stato steso un primer di ancoraggio epossidico bicomponente senza solvente per riprese di getto applicato a rullo e successiva stesura di malta monocomponente tixotropica fibrorinforzata (spessore di circa 1 cm in media) per regolarizzare i consistenti avvallamenti della superficie (su circa l'80% del totale), di cui si è verificata sperimentalmente l'adesione al supporto. In seguito si è proceduto alla stesura a rullo di un primer epossidico, idoneo per fibre di carbonio e quindi, fresco su fresco, di uno stucco epossidico a consistenza tixotropica di ulteriore regolarizzazione. Si è applicato, quindi, un adesivo epossidico a media viscosità (per l'impregnazione dei tessuti in fibra di carbonio) e successiva-

mente sono state stese le fibre di carbonio (unidirezionali, ad alta resistenza e dotate di elevatissimo modulo elastico) con un'ulteriore applicazione di adesivo epossidico per ottenere il completo inglobamento delle fibre.

Le **fibre di carbonio** sono state applicate in strisce della larghezza di ca 20 cm, seguendo l'orditura delle pendinature e posate ortogonalmente in modo da irrigidire la struttura. L'intervento si è concluso con l'applicazione di uno strato protettivo a base di resine acriliche in dispersione acquosa su tutte le superfici.

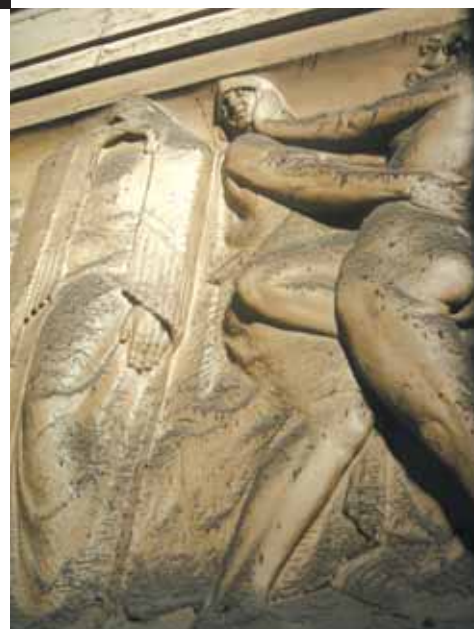
9

9. Particolare dei bassorilievi del Bazzoni, prima delle operazioni di restauro. Le superfici sono ricoperte da una pellicola pittorica polimerica e da spessi strati di polveri.

Lo stato di conservazione delle superfici era discreto. Si sono rilevate localizzate infiltrazioni dalle volte e percolamenti di acqua sulle pareti che hanno prodotti gli usuali degradi. I pannelli in gesso e tutti gli elementi a rilievo presentavano consistenti depositi di partecellato e localizzati distacchi di pittura.

Si sono notati danneggiamenti sulle parti a rilievo, in specie sui bassorilievi in gesso, probabilmente dovuti ai bombardamenti dell'ultima guerra. Tutte le superfici sono state interessate, negli anni '80, da un significativo intervento di restauro, i cui dettagli non si conoscono, e, in occasione dei campionati di calcio Italia '90, da un ulteriore intervento di pulitura che, in questo caso, ha previsto anche pesanti interventi di sabbatura industriale sui rivestimenti lapidei e sui cementi decorativi delle pareti e delle volte.

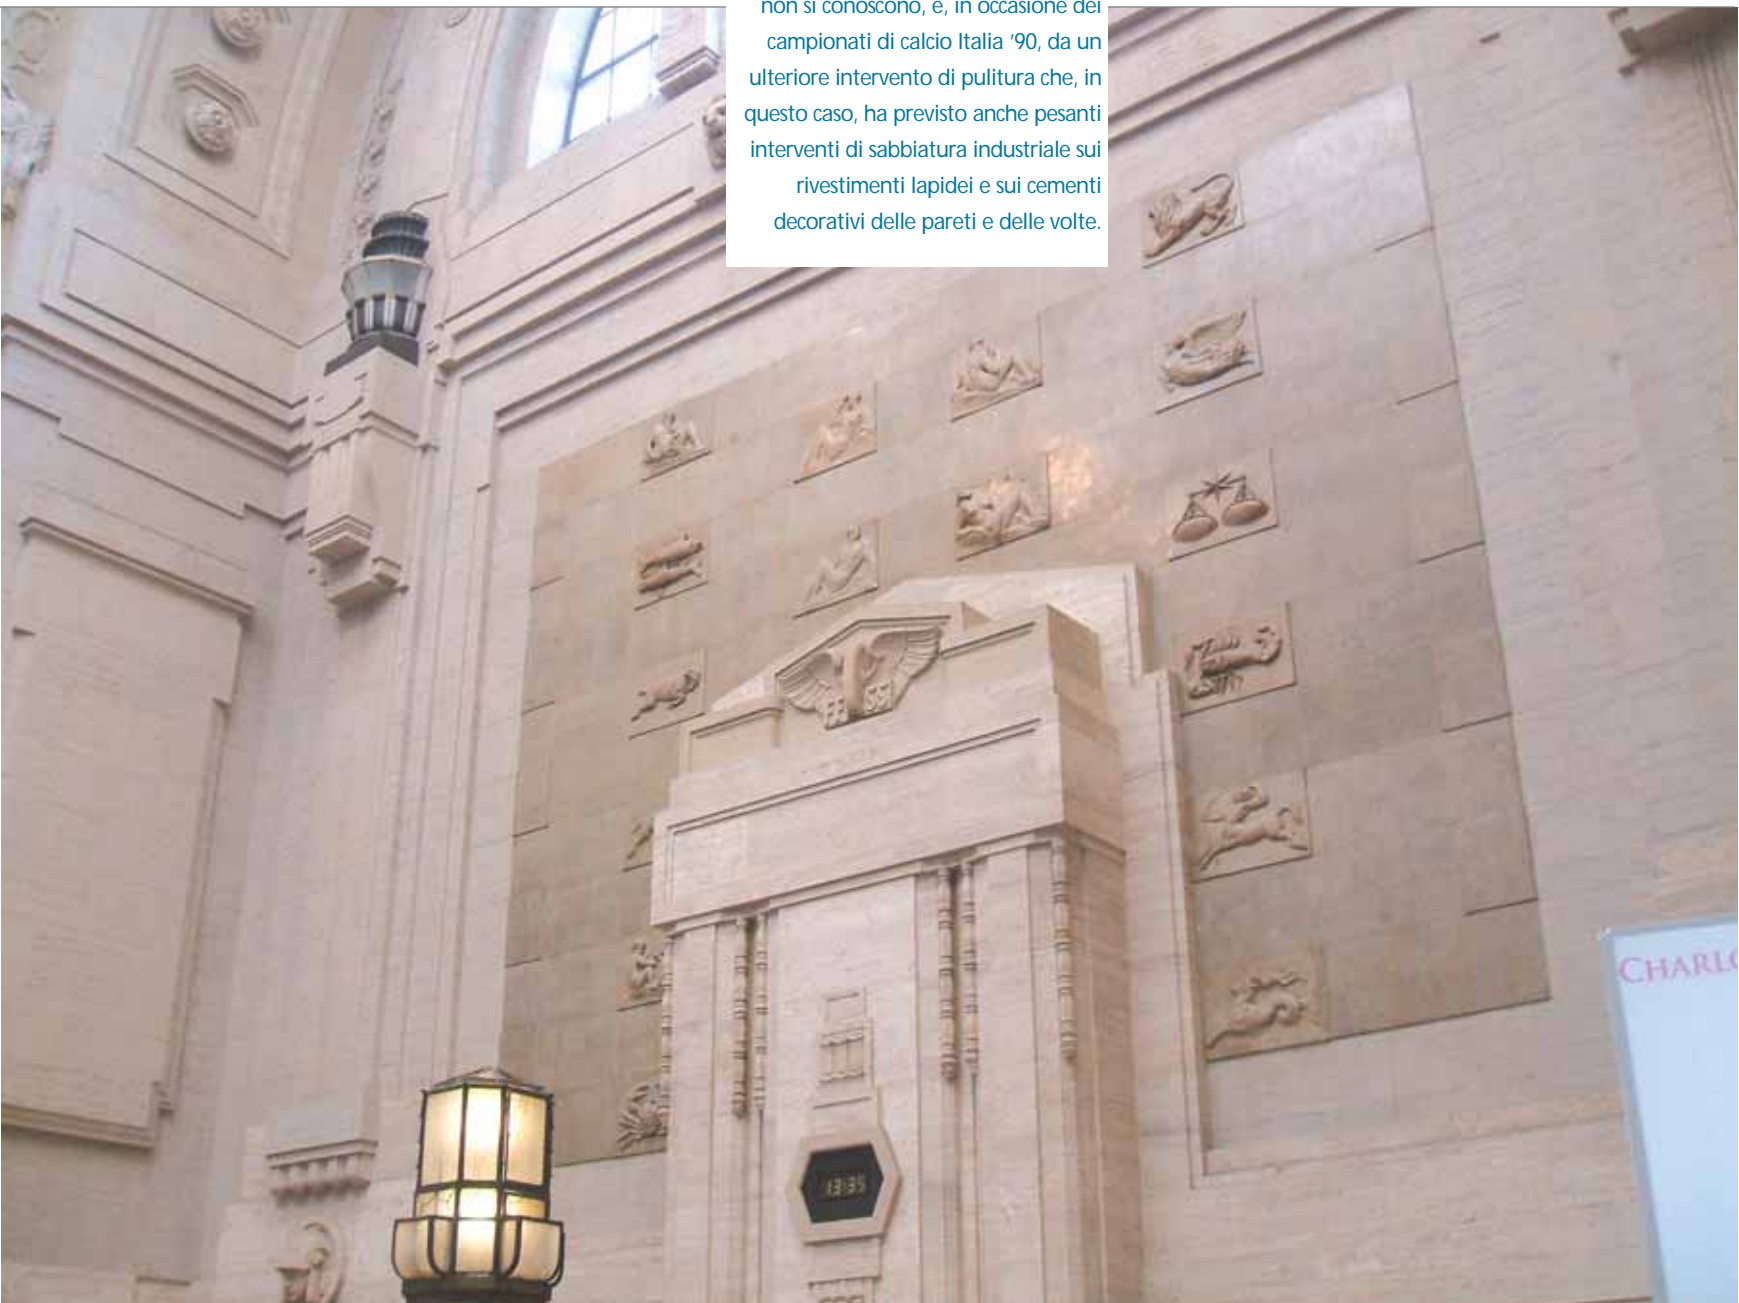
10

10. I segni zodiacali del Bazzoni nella Sala delle Biglietterie, dopo i restauri.

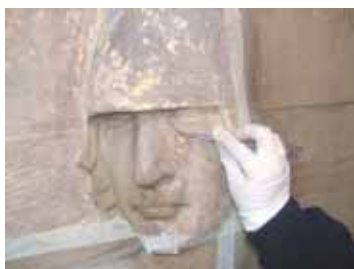
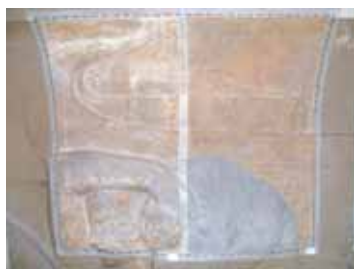
12,13. Momenti delle prove di pulitura dei bassorilievi con rimozione della pellicola pittorica soprammessa

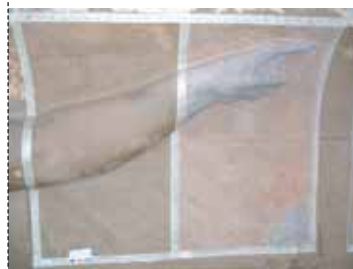
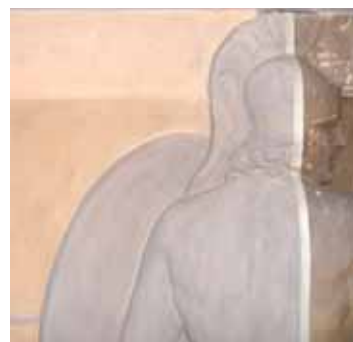
14,15. Prove di integrazione pittorica
