Conservazione delle superfici e nuove coloriture

Paolo Gasparoli

Fabiana Pianezze

The Galleria Vittorio Emanuele II in Milan. Preservation of surfaces and new colours

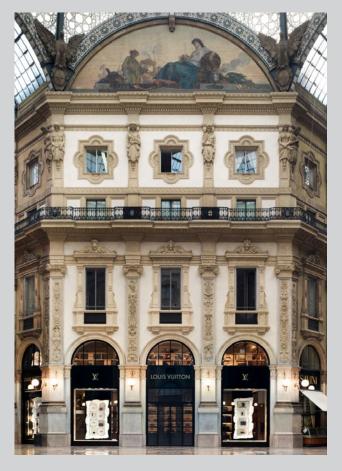
SOPRA_Veduta della Galleria dall'arco su Piazza della Scala. (ph. M. Introini) e veduta della Galleria Vittorio Emanuele nel 1890 ca. (ph. Archivio Alinari). Da raccolta fuori commercio di 20 fotografie "C'era una volta. Milano" allegata al quotidiano "la Repubblica". A LATO_Cantiere campione per la messa a punto dei cromatismi. Fronte facciata dell'ottagono di collegamento tra la via Ugo Foscolo e piazza della Scala. (ph. M. Introini) Pubblicazione Skira sui lavori in Galleria.

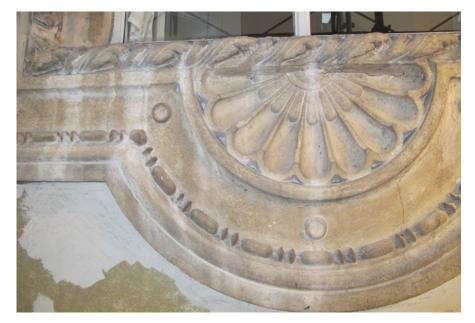
IN SENSO ORARIO_Degrado dei cementi decorativi, con percolazioni dovute a precedenti infiltrazioni di acqua. | Depositi di polveri e patine sui cementi decorativi. | Macchie rossastre sulle superfici in cemento decorativo dovute a patine ad ossalato. | Microfessurazioni presenti in modo diffuso sui cementi decorativi.

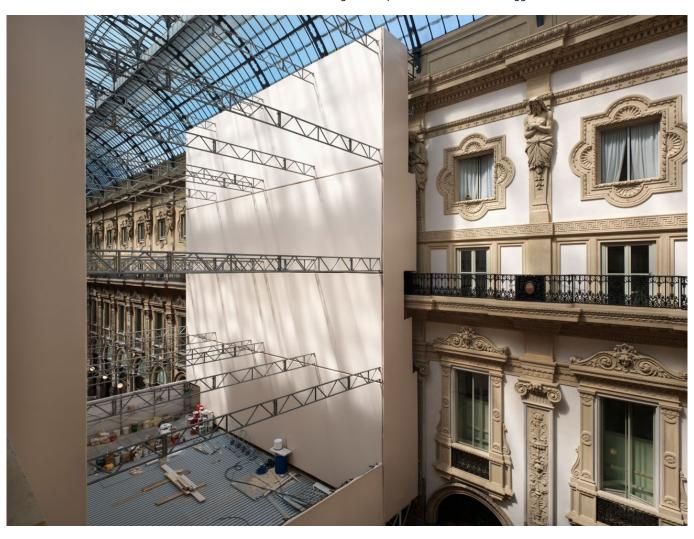
Il ponteggio mobile (progettato e realizzato da Impresa Percassi Srl) utilizzato per l'intero restauro, che veniva spostato di tre campate ogni tre settimane, era costruito in modo da permettere l'utilizzo di un'area di cantiere per lo stoccaggio di materiali e attrezzature a quota +6,50. (ph. M. Introini)

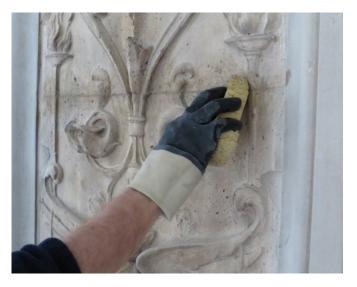
10. Pulitura delle superfici dopo stuccatura dei giunti di accosto con malte appositamente formulate a base di leganti debolmente idraulici e pietre macinate.

11. Stuccatura dei punti di accosto con stucchi costituiti da leganti debolmente idraulici, pietre macinate e modeste quantità di additivi polimerici in dispersione. (ph. M. Introini)

sabbie lavate molto fini, additivi polimerici ed ossidi colorati con caratteristiche tecniche simili a quelle dell'intonaco esistente (composizione, colorazione e granulometria) per le stuccature fino a livello rimuovendo le eccedenze tramite spugne.
