## il "Terranova"

### Caratteristiche e durabilità di un intonaco "inimitabile e moderno"

## CARATTERISTICHE DI DEGRADO DELL'INTONACO TERRANOVA

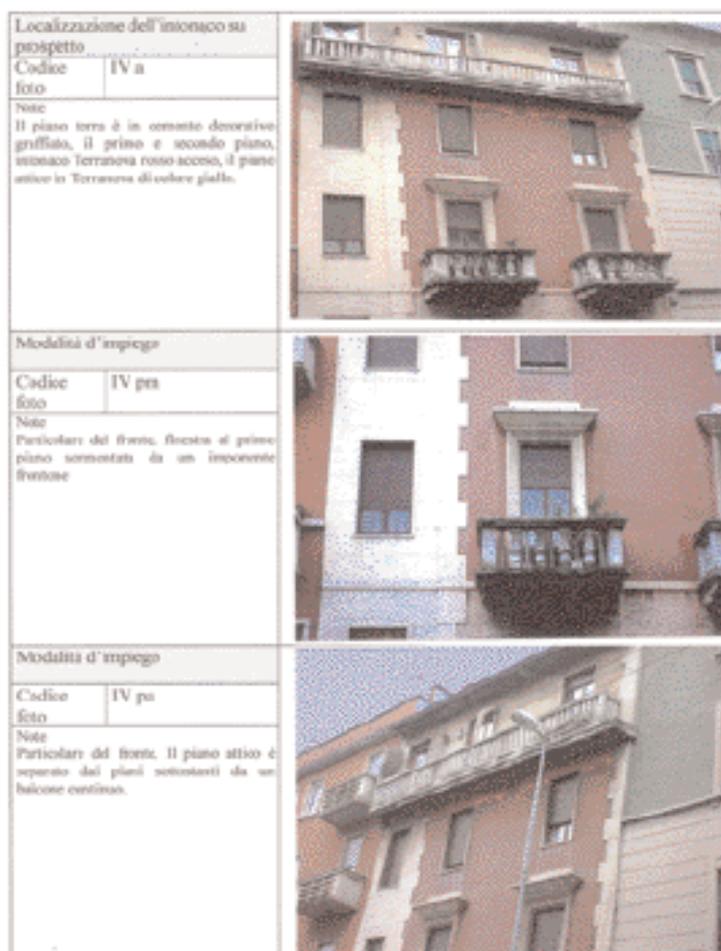
8

8. La scheda di osservazione, redatta per la registrazione dei dati raccolti sugli edifici esaminati, è suddivisa in due parti. Una prima parte, di inquadramento informativo a carattere generale, raccoglie tutti i dati relativi all'edificio nel suo complesso, al fine di descriverne le caratteristiche fondamentali. La seconda parte analizza in dettaglio le caratteristiche di utilizzo dell'intonaco Terranova, con particolare attenzione alle modalità di impiego, agli accostamenti con altri materiali, alle finiture ed ai cromatismi utilizzati. Infine, una apposita sezione della scheda è dedicata alla valutazione del livello di conservazione ed alle condizioni di degrado dell'intonaco.

- 2) Elaborazione di un'apposita scheda di rilevamento e selezione degli edifici più significativi, su cui condurre una puntuale osservazione. (La scheda è stata predisposta in modo che fosse possibile analizzare con sistematicità lo stato di conservazione delle facciate e raccogliere in modo omogeneo le informazioni per tutti gli edifici in esame, rendendo così possibile il confronto tra i vari casi studio).

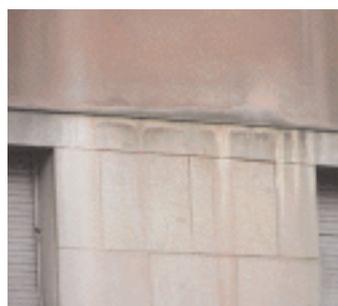
9. In corrispondenza delle zone di ruscellamento, l'acqua piovana provoca i caratteristici *sbaffi* (ai lati dei davanzali e di altri aggetti) con sbiancamenti dovuti a decoesione, carbonatazione superficiale, asportazione di pigmento e di pulviscolo atmosferico con percolamento sulle superfici sottostanti.

to, l'acqua piovana provoca i caratteristici *sbaffi* (ai lati dei davanzali e di altri aggetti) con sbiancamenti dovuti a decoesione, carbonatazione superficiale ed asportazione di pigmento e di pulviscolo atmosferico, oppure per processi di cristallizzazione di sali. Per contrasto le parti più protette si presentano più scure a causa della formazione di patine solfatiche e sporco depositato. Abbastanza comuni sono i fenomeni fessurativi ed i distacchi di intonaco in corrispondenza dei piani di contatto tra muratura e struttura in calcestruzzo in quanto l'armatura fibrosa diffusa, contenuta nell'impasto di alcune formulazioni, non è in grado di resistere alle sollecitazioni dovute ai differenti movimenti

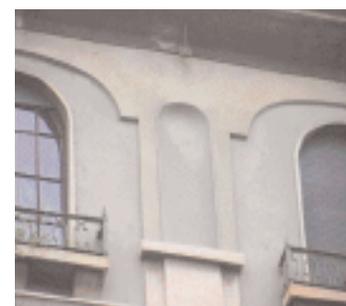
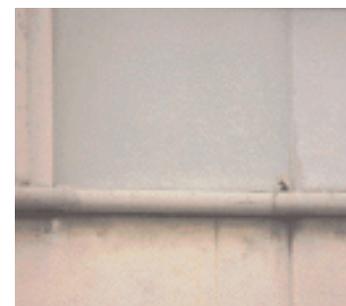
11, 12. Edificio residenziale in via Plutarco 2/4, Milano. Rivestimento in intonaco Terranova realizzato presumibilmente negli anni 1935-40.

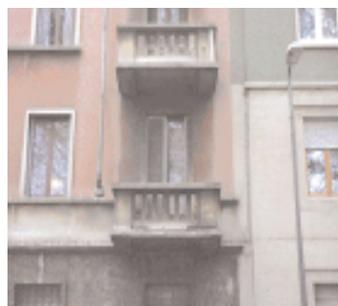
10. La diffusa decoesione delle superfici si accentua in zone particolarmente sollecitate con la presenza di chiazze più evidenti dove vi è stata asportazione di materiale. Per contrasto le parti più protette si presentano più scure a causa della formazione di patine solfatiche e sporco depositato.

L'acqua meteorica e di ristagno presente sulle superfici, resa particolarmente aggressiva dalla solubilizzazione delle sostanze acide prodotte dall'ambiente inquinato e dal traffico veicolare si diffonde nella massa muraria. Una concomitante azione disgregativa è provocata dalle azioni di gelo e disgelo. La diffusa decoesione delle superfici si accentua in zone particolarmente sollecitate con la presenza di chiazze più evidenti dove vi è stata asportazione di materiale.

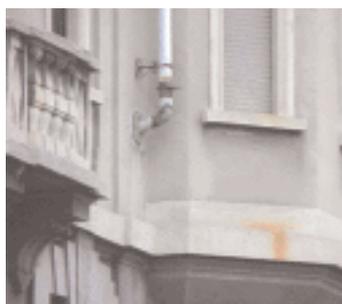
**13.** Edificio residenziale in via Sangiorgio, P.zza Giovanni XXIII, Milano. Rivestimento in intonaco Terranova realizzato presumibilmente negli anni 1935-40. Cornici, davanzali, aggetti e tutte le geometrie della facciata che favoriscono il ruscellamento ed il convogliamento costante, oppure il ristagno, delle acque meteoriche costituiscono aree critiche ai fini della durabilità del rivestimento.

Come per tutte le superfici intonacate, i punti critici, maggiormente soggetti a degrado sono cornici, davanzali, aggetti e tutte le geometrie della facciata che favoriscono il ruscellamento ed il convogliamento costante, oppure il ristagno, delle acque meteoriche in aree determinate dalla particolare conformazione delle superfici stesse. Nei "casi studio" analizzati, si è osservato come il ristagno d'acqua

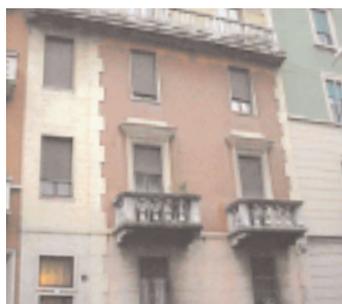
**15.** Edificio residenziale del 1933 sito in via Ugoni, 4, Milano. Dal punto di vista quantitativo, ai fini della valutazione della durabilità del materiale, si può dire che oltre il 68% delle superfici prese in esame nella ricerca citata si trovava in buono o discreto stato di conservazione.

Dal punto di vista quantitativo, ai fini della valutazione della durabilità del materiale, si può dire che oltre il 68 % delle superfici prese in esame si trovava in buono o discreto stato di conservazione ed i limitati fenomeni di alterazione, poco evidenti all'osservazione visiva, presentavano una distribuzione statistica che appariva indipendente dall'età degli edifici stessi. I casi di maggiore degrado (dove questo interessava almeno 1/3 della superficie complessiva osservata) costituivano solo 30% del totale delle superfici in esame, erano riconducibili ad edifici che avevano più di 50 anni e nei quali una rilevante influenza delle cause di degrado era dovuta a

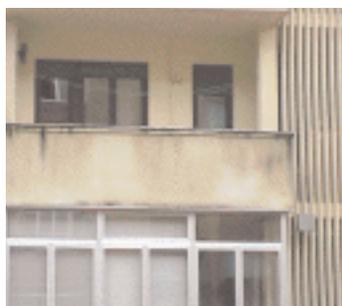
**14.** Sulle facciate degli edifici analizzati nella ricerca affidata al Laboratorio VQC (Politecnico di Milano) sono stati rilevati frequenti fenomeni di erosione dell'intonaco nelle zone particolarmente esposte agli agenti atmosferici come le zone alte dell'edificio e quelle non protette da sporti sufficientemente aggettanti.

delle parti sottostanti l'intonaco stesso. Sulle facciate degli edifici analizzati sono stati rilevati frequenti fenomeni di erosione dell'intonaco nelle zone particolarmente esposte agli agenti atmosferici come le zone alte dell'edificio non protette da sporti sufficientemente aggettanti.

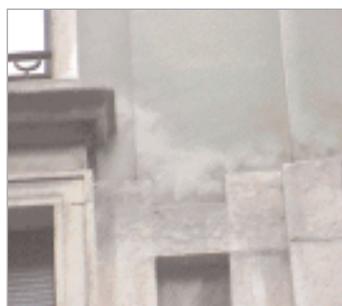
**16.** I punti critici, maggiormente soggetti a degrado sono cornici, davanzali, aggetti e tutte le geometrie della facciata che favoriscono il ruscellamento ed il convogliamento costante, oppure il ristagno, delle acque meteoriche in aree determinate dalla particolare conformazione delle superfici stesse, con frequenti processi di cristallizzazione di sali.

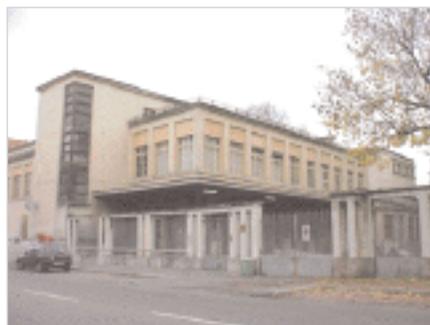
**17 (a lato).** Scuola di via Arsia, 2, Milano. Rivestimento in intonaco Terranova realizzato presumibilmente nel 1950-55.

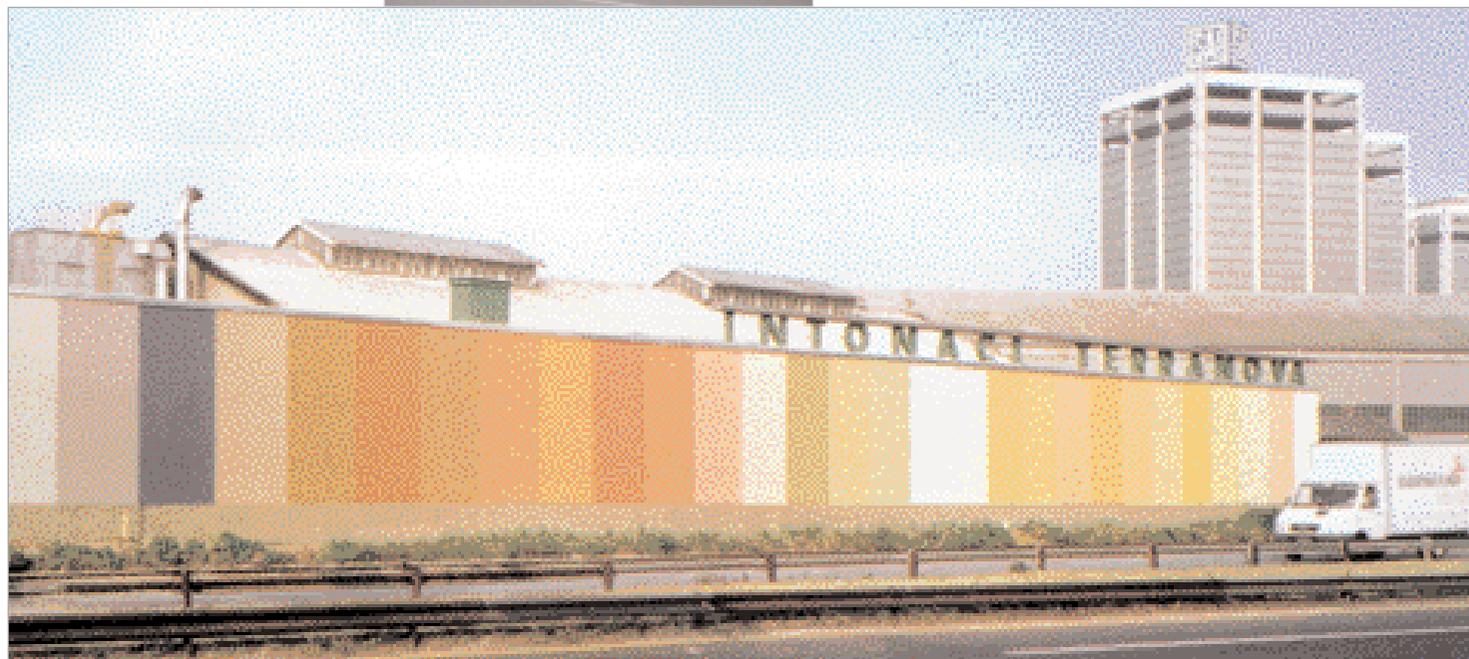
**18 (grande).** Stabilimento Terranova di via Stephenson 70 a Milano, veduta dall'imbocco dell'autostrada per torino e i laghi fine anni 80.
