# IL SALONE DELLE BIGLIETTERIE DELLA STAZIONE CENTRALE DI MILANO. RESTAURO DELLE SUPERFICI

Libero Corrieri<sup>1</sup>, Nadir Bisan<sup>2</sup>, Guido Driussi<sup>3</sup>, Paolo Gasparoli<sup>4</sup>.

<sup>1</sup> Soprintendenza BAP, Milano; <sup>2</sup> Direttore operativo dei lavori, <sup>3</sup> Arcadia Ricerche, <sup>4</sup> Dipartimento BEST, Politecnico di Milano

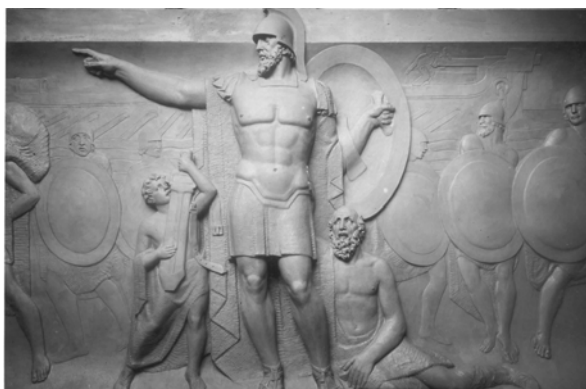
1 – Enea varca il lido italico, bassorilievi, part.  
2 – Alberto Bazzoni e la moglie, bass., part.  
3 – Enea varca il lido italico, bassorilievi, part.  
4 – Alberto Bazzoni e Ulisse Stacchini, bass., part  
(fotografie storiche)

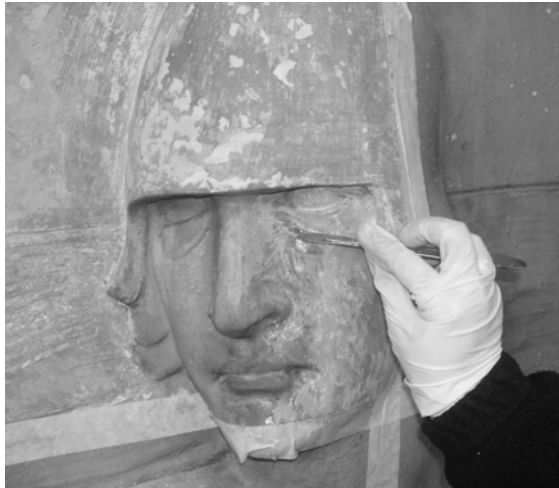
Anche le indagini stratigrafiche hanno in effetti evidenziato la presenza di uno strato di finitura più recente (quello visibile attualmente), in tinta unica di colore grigiastro, composto da legante acrilico. Immediatamente al di sotto si è rilevata la presenza di una tinta alla calce, sempre di colore grigio (ma con tonalità differenti tra fondi, più chiari e con tonalità calde, e modellati, leggermente più scuri e caratterizzati da tonalità più fredde), al di sotto della quale compaiono, ma non nella totalità delle superfici indagate, strati preparatori caratterizzati dalla presenza di litopone.

*Indagini stratigrafiche, prove di pulitura*

- tamponamento con garze e tamponi imbevuti di acqua distillata. Successivamente, dopo un tempo di contatto sufficiente per rilevarne l’imbibizione, si è proceduto alla rimozione meccanica dello strato polimerico ed alla conservazione della tinta grigia alla calce sottostante. L’esito della prova è discreto anche se l’adesione tra i due strati pittorici è talmente forte che in molte porzioni, soprattutto quelle aggettanti (rilievi e panneggi), si provoca una inevitabile abrasione della tinta originaria portando alla luce il supporto in gesso sottostante.

- tamponamento con garze e tamponi imbevuti di alcool a 90°. Successivamente, dopo un adeguato tempo di contatto, si è proceduto alla rimozione a bisturi. Anche l’esito di questo campione è discreto, ma, come nel caso precedente, è inevitabile il danneggiamento della tinta a calce originaria. Inoltre, il solvente testato scioglie, anche se in minima parte, la tinta acrilica che si fissa ulteriormente alla superficie sottostante provocando alterazione cromatica.

- tamponamento della superficie con garze e tamponi con acetone puro. Dopo il necessario tempo di contatto si è proceduto alla rimozione meccanica a bisturi. Anche in questo caso, come nei precedenti, la rimozione a bisturi provoca la abrasione della tinta alla calce portando alla luce il supporto in gesso sottostante a causa della forte adesione tra gli strati pittorici. Come per l’utilizzo di acqua distillata, però, non si verificano significativi viraggi cromatici della tinta originaria.

- si è provveduto, infine, alla applicazione di un depolimerizzante supportato in gel (cloruro di metilene). L’esito di questo campione è discreto, ma, come nei precedenti, è inevitabile produrre abrasioni della tinta originaria a seguito della rimozione a bisturi. In aggiunta va considerato che
