# pompei archæologia

progetto di conservazione  
e fruizione  
del patrimonio archeologico

## casa di trebio valente report

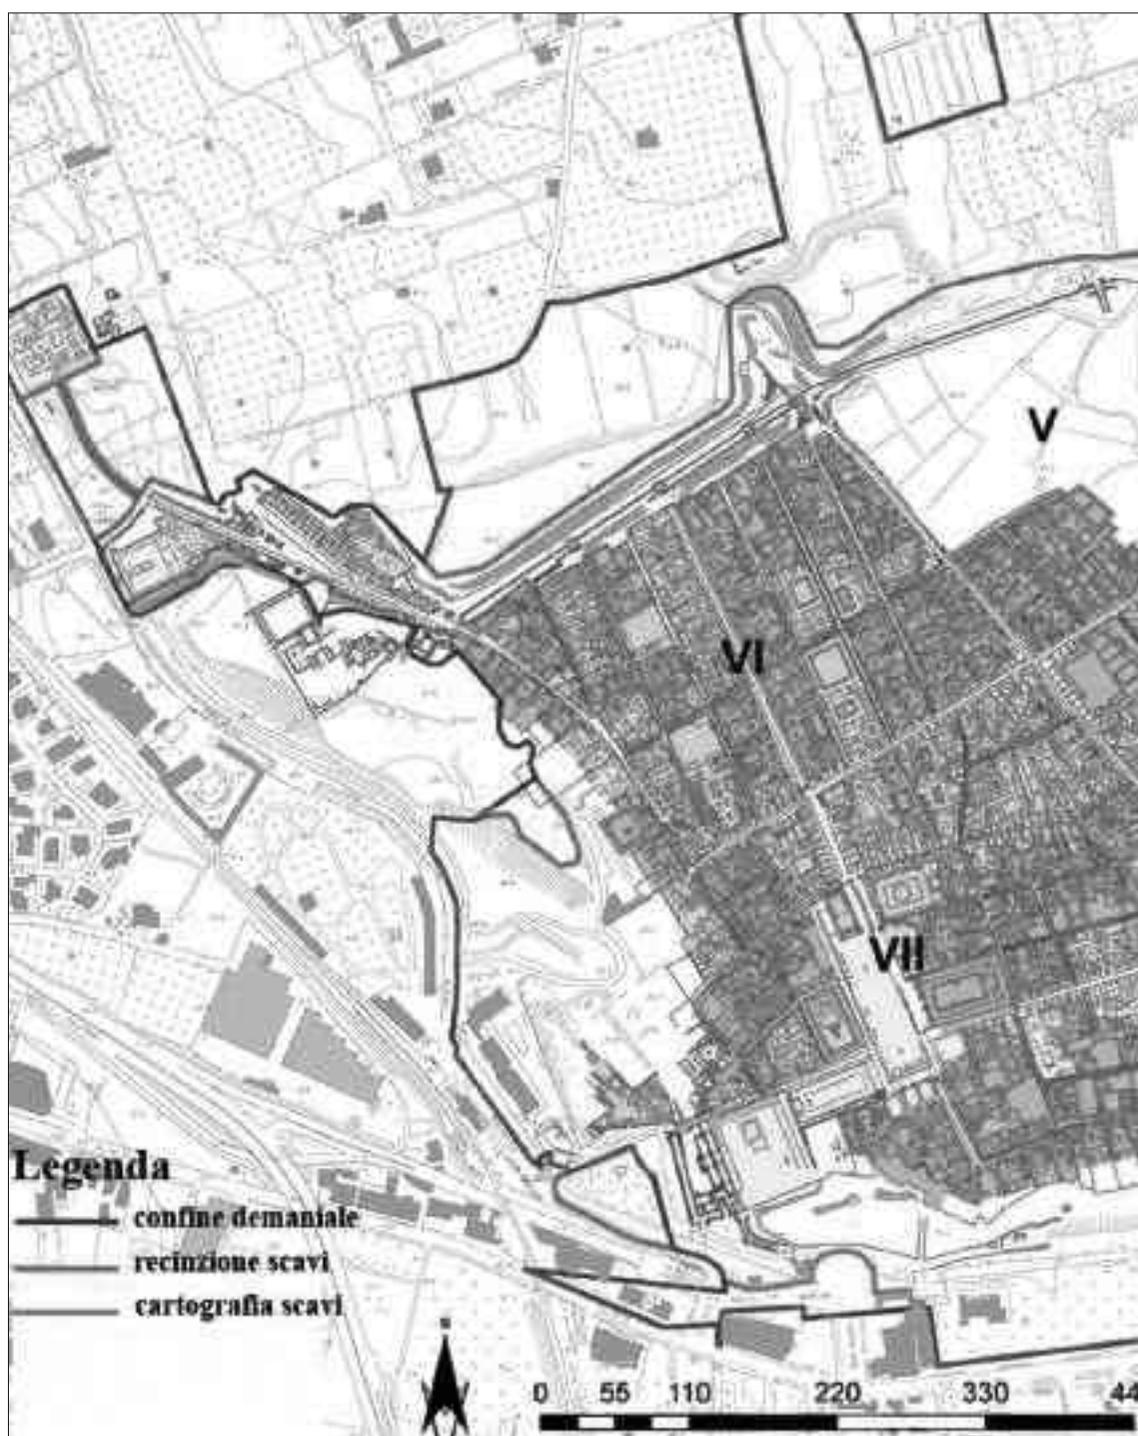
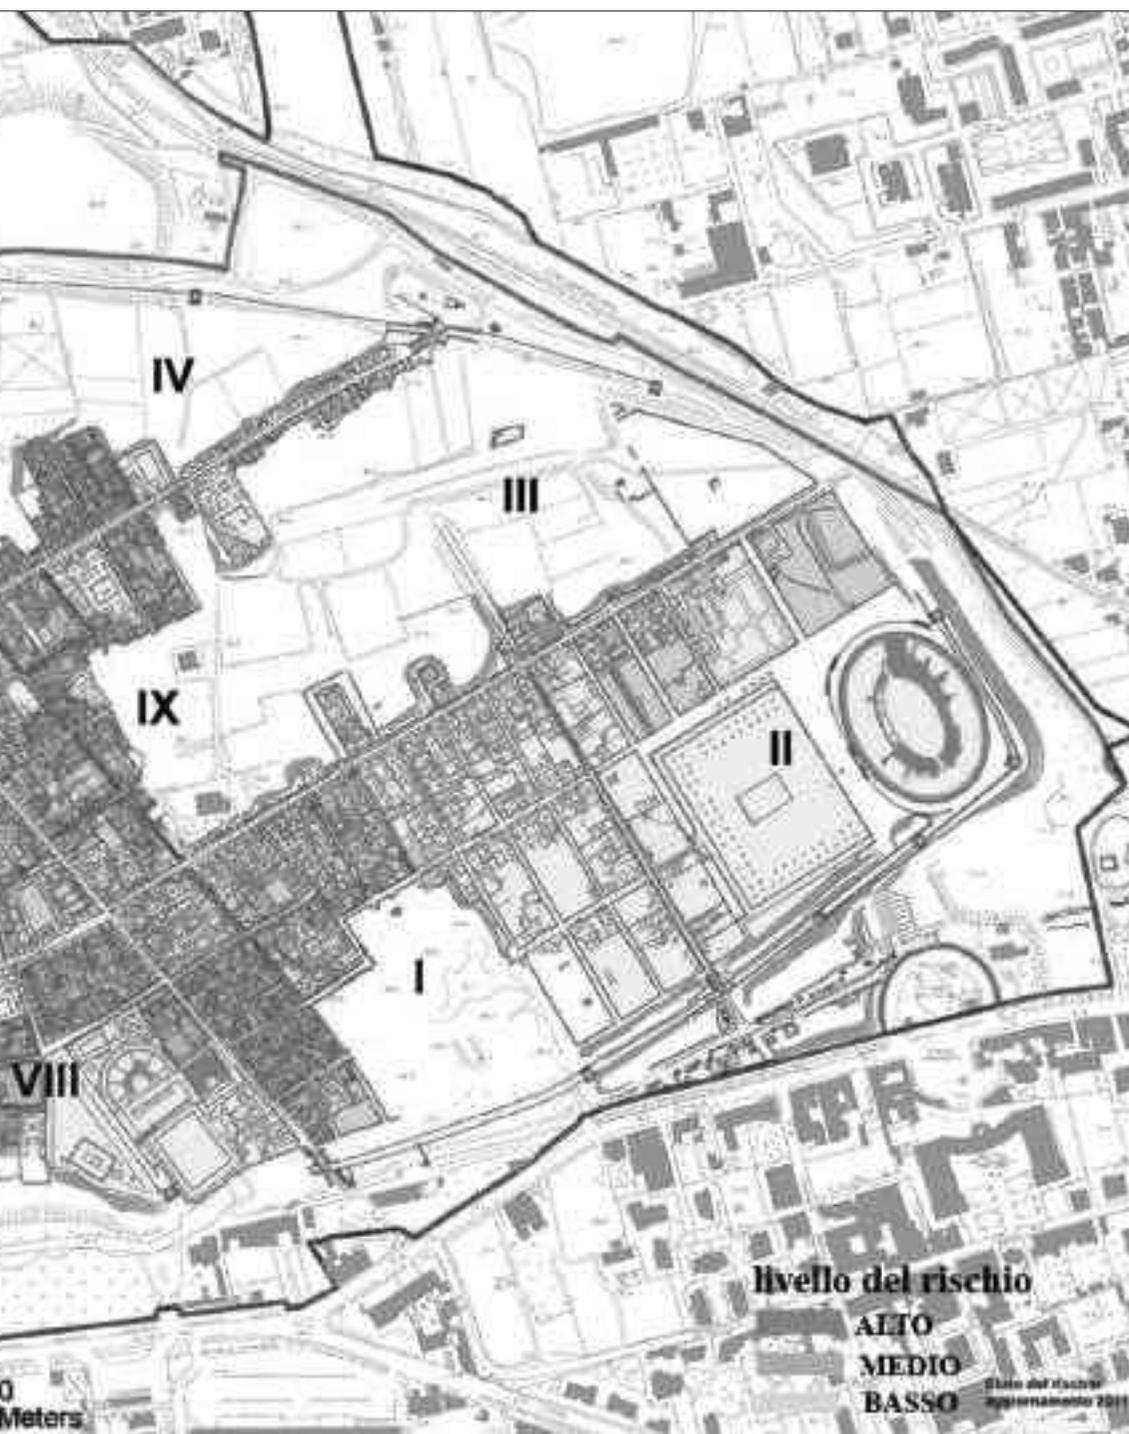
1. Carta del rischio archeologico. Monitoraggio 2010-2011

La finalità è stata quella di evidenziare tutte le situazioni ad alto rischio di cedimento/perdita sull'intero tessuto urbano, assumendo come unità di riferimento l'*insula*, al fine di programmare interventi conservativi mirati (fig. 1); l'osservazione autoptica è stata rivolta in particolare alla registrazione dello stato di conservazione degli elementi strutturali portanti, delle strutture murarie, degli architravi, dei solai, delle coperture e, in seconda battuta, dei rivestimenti parietali e pavimentali. Sulla base dei dati raccolti si è stimato il livello medio di rischio per ciascuna unità edilizia, secondo tre gradi: alto (percentuale di rischio superiore al 50%), medio (intorno al 50%), basso (inferiore al 50%).

Una rapida occhiata alla carta del monitoraggio del rischio archeologico (fig. 1) evidenzia un organismo urbano in fortissima sofferenza, in cui occorre intervenire con urgenza e in maniera diffusa. In particolare, gravi fenomeni di degrado interessano le *Regiones* V, VI, VII e IX, sulle quali negli ultimi anni le risorse disponibili hanno consentito di procedere unicamente con interventi puntuali e non in maniera sistematica. L'entità del problema appare meno cogente per le *Regiones* I e II, sulle quali alla fine degli anni Ottanta si è intervenuti con un'opera massiccia di restauri grazie alla disponibilità di consistenti fondi FIO<sup>4</sup>.

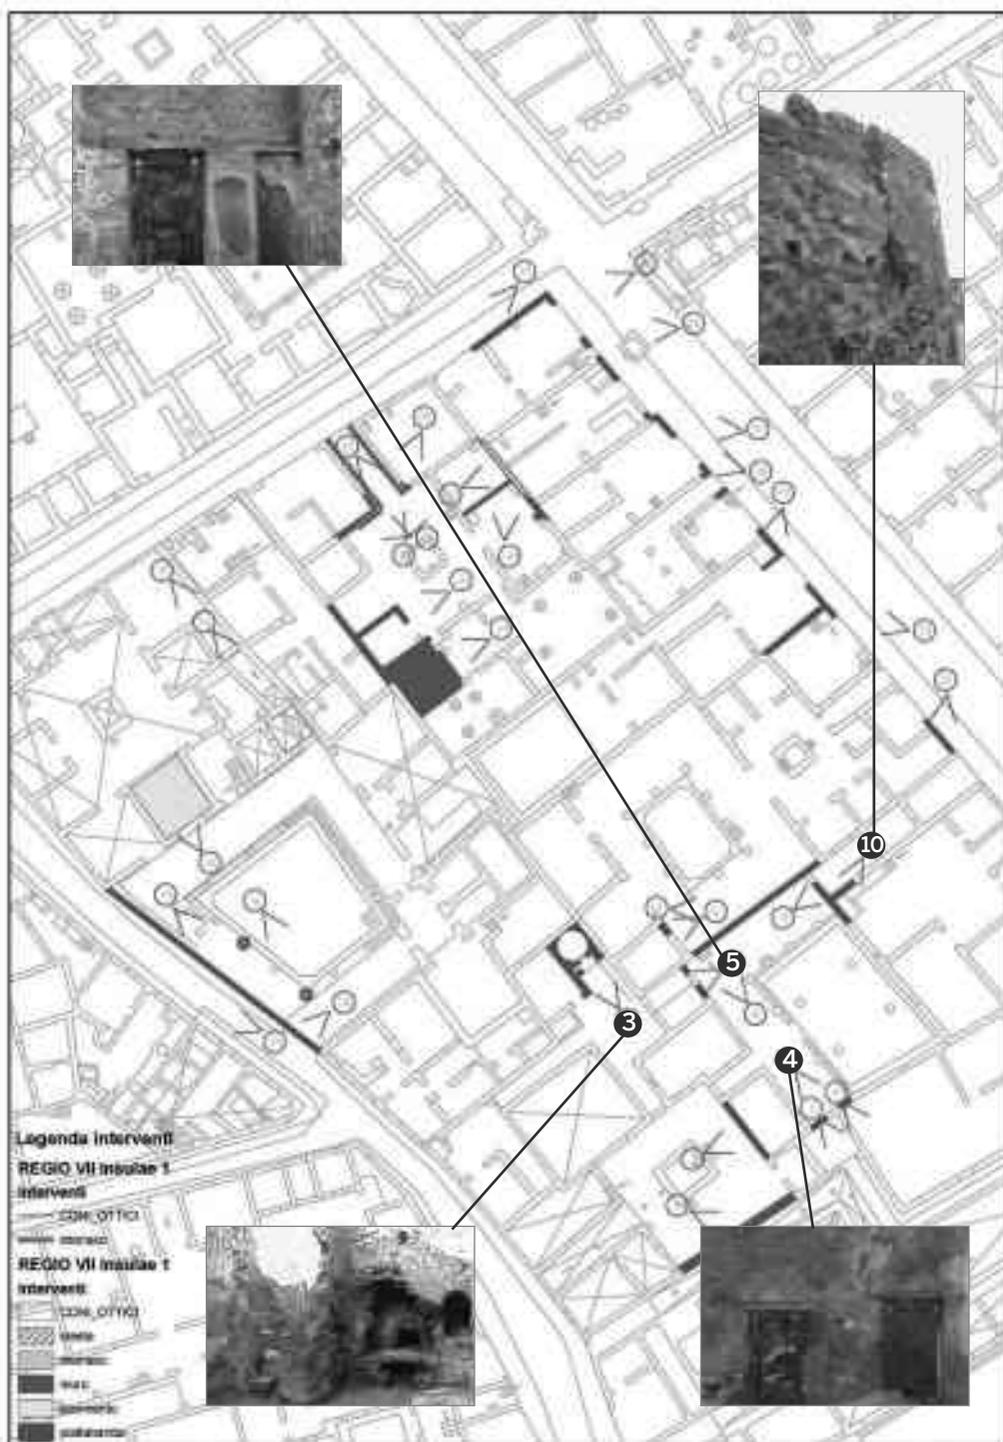
2. Carta del rischio archeologico. Monitoraggio 2010-2011, particolare del rilevamento nella Regio VII, Insula 1. Dettagli fotografici della Casa di Sirico (VII, 1, 25-47)

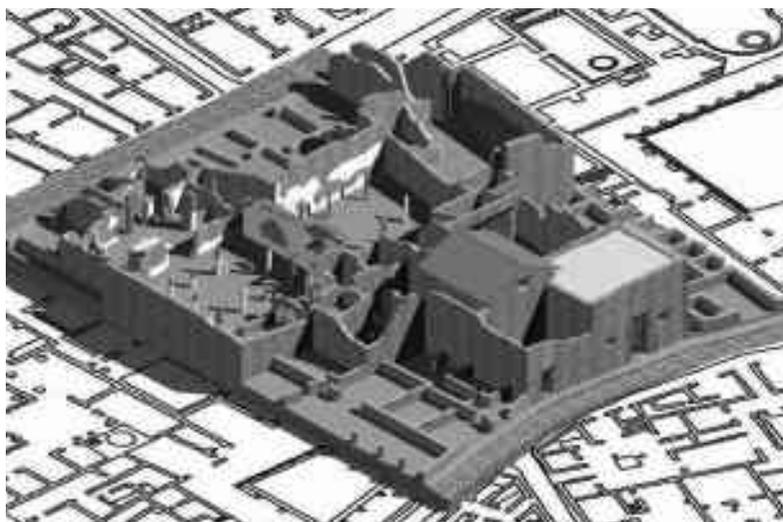
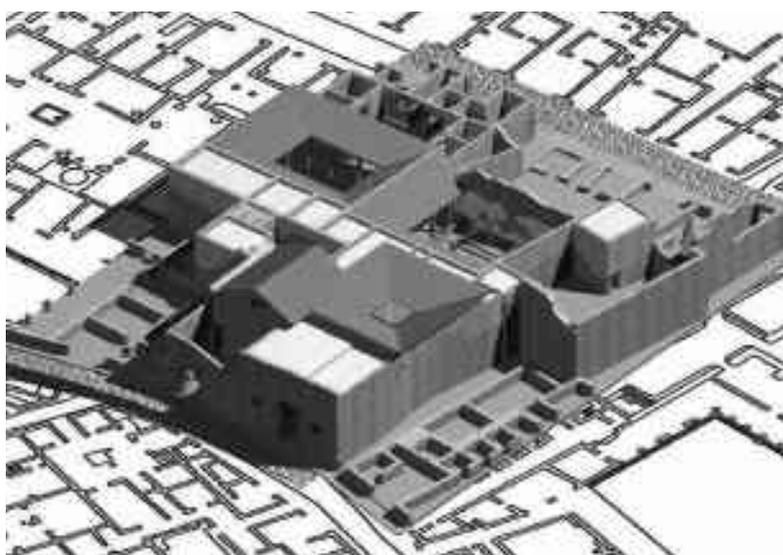
3. Progetto di restauro della Casa di Sirico.  
Ricostruzione 3D: a) stato di fatto b) progetto di intervento

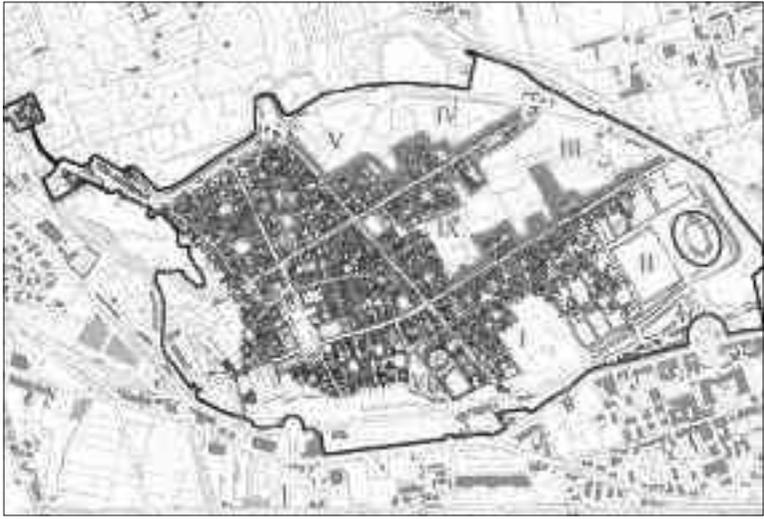
4. Area archeologica di Pompei: in rosso le aree a rischio idrogeologico

l'assetto idrogeologico siano quelle che, all'interno del perimetro di fortificazione, segnano il confine tra le aree scavate e quelle ancora da indagare: a Nord di via di Nola, la fascia meridionale compresa tra le *Regiones* IV e V; a Nord di via dell'Abbondanza, l'area non scavata corrispondente alle *Regiones* III e IX (fig. 6).

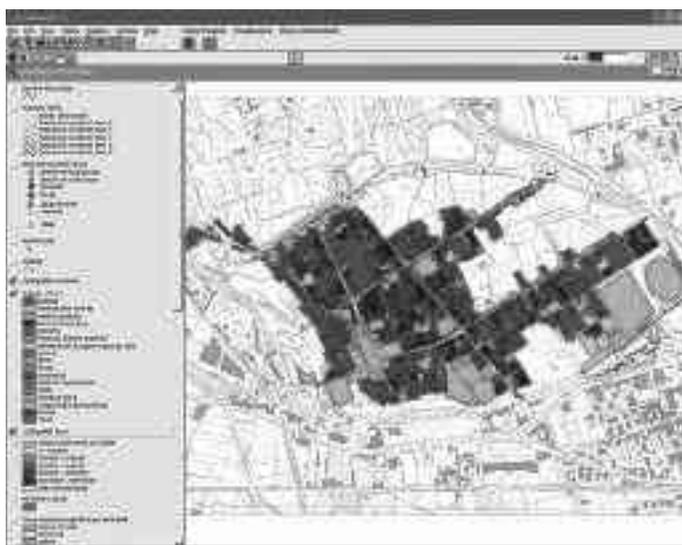
9. GIS "Piano per Pompei": esemplificazione del catasto del 79 d.C. con tematismo inerente alle tipologie funzionali

tramite un codice univoco, ne registrasse dati quantitativi (estensione in metri quadri delle superfici murarie, delle coperture e delle decorazioni parietali e pavimentali) e dati qualitativi (stato di conservazione; classificazione delle decorazioni parietali; tipologia funzionale dell'edificio) (fig. 9).

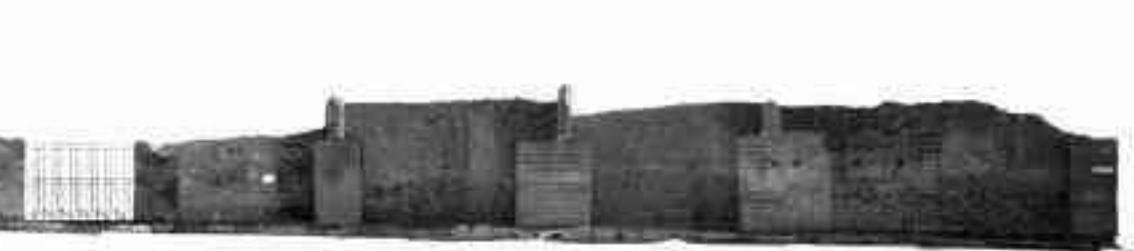
11. Terme centrali. Visualizzazioni fotorealistiche dei prospetti.  
Elaborazione rilievo laser scanner 3D (Tecnoin)

Come è ormai universalmente condiviso, è il rilievo effettuato tramite laser scanner 3D incrociato con il rilievo fotogrammetrico che offre oggi lo strumento più completo e flessibile di documentazione (fig. 11).

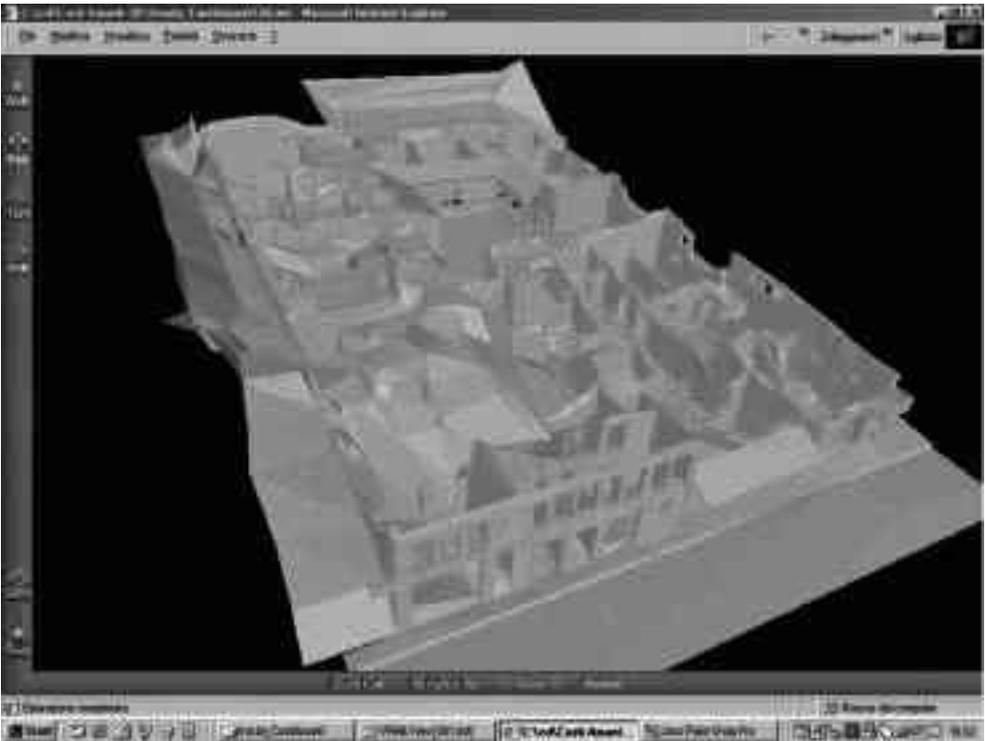
12. Rilievo laser scanner 3D dell'area Basilica-Foro  
(Dipartimento Architettura Università Studi di Ferrara)

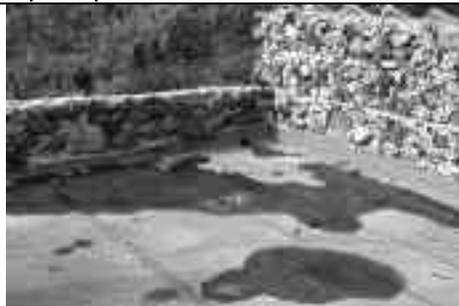
Copertura dell'ambiente Q

Presenza di contropendenze dovute a difetti nella posa del sistema di impermeabilizzazione

Formazione di ristagni d'acqua con possibili infiltrazioni

Grado di urgenza	2
------------------	---

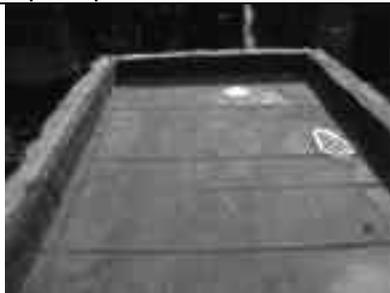
Copertura degli ambienti N e E e schema di corretta posa in opera della membrana

Le membrane di impermeabilizzazione delle coperture piane risultano, in più punti distaccate dal supporto e in alcuni casi anche i bordi degli strati superiori sono scollati tra loro e dagli strati sottostanti. Esse si presentano, inoltre, in fragilite e fessurate a causa della esposizione ai raggi UV. Si nota inoltre scarsa sovrapposizione tra i teli (minima sovrapposizione: 10 cm)

Il fenomeno riscontrato può essere causa di infiltrazioni d'acqua che possono pregiudicare la conservazione delle murature e delle superfici decorate interne.

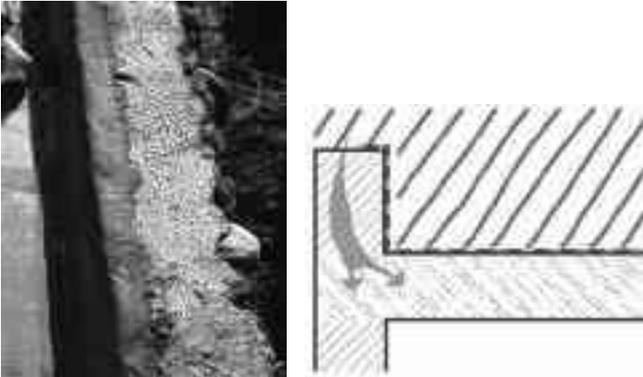
<b>Copertura piana</b>

<b>Descrizione</b> Mancanza del sistema di protezione del cordolo superiore: la membrana dovrebbe proseguire anche sul piano orizzontale	
	Gravità	Media
	Diffusione	localizzato
	<b>Condizioni di rischio</b> Esposizione delle murature agli agenti atmosferici con possibili infiltrazioni di acqua.	
Grado di urgenza	2

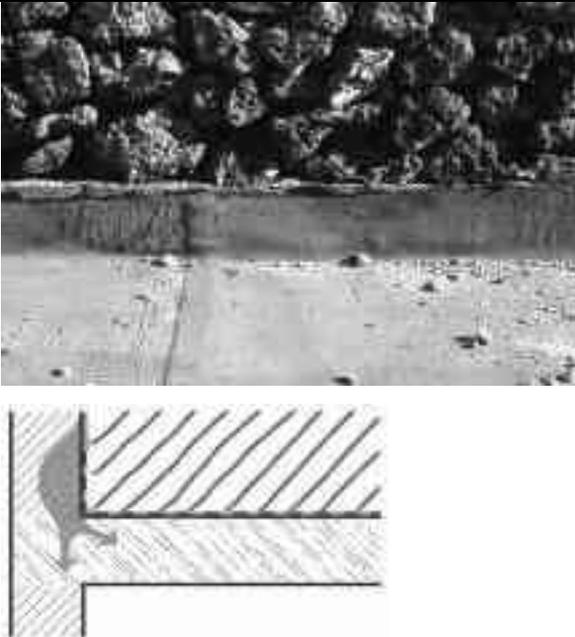
<b>Copertura piana</b>

<b>Descrizione</b> Le membrane impermeabilizzanti delle coperture piane sono eseguite in modo non conforme (minimo risvolto sulle superfici verticali, mancanza della guscia di raccordo a 45° tra superficie orizzontale e verticale, mancanza dell'elemento di protezione del bordo).	
	Gravità	Media
	Diffusione	100%
	<b>Condizioni di rischio</b> Possibili anomali tensionamenti della membrana impermeabile, scollamenti, distacchi, fessurazioni, infiltrazioni di acqua.	
Grado di urgenza	2

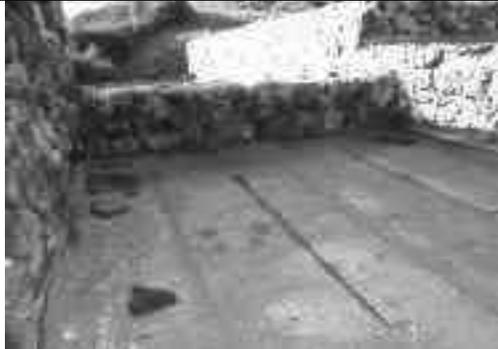
<b>Descrizione</b> Deposito di materiale	
	Gravità	Media
	Diffusione	localizzato
	<b>Condizioni di rischio</b> Crescita di vegetazione, ostruzione dei sistemi di smaltimento delle acque meteoriche, possibili sovraccarichi della struttura conseguenti all'accumulo di acqua non dispersa.	
	Grado di urgenza	2
Copertura dell'ambiente F: il deposito di terriccio favorisce la crescita di vegetazione

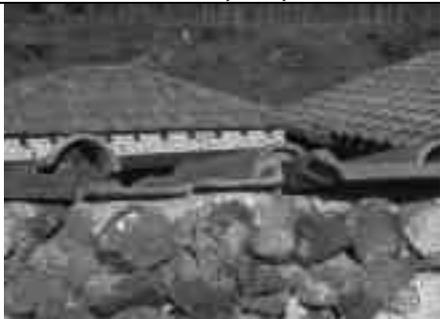
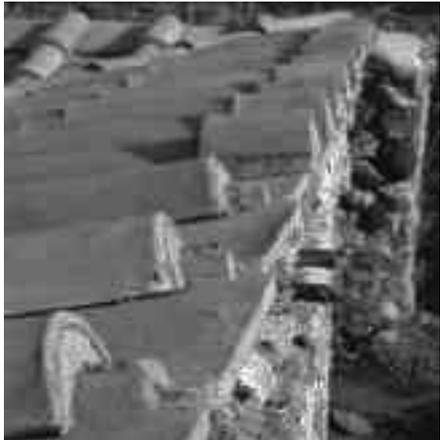
<b>Sistemi di smaltimento acque in quota</b>

<b>Descrizione</b> Non conformità nella posa di elementi del manto quali embrici e coppi	
	Gravità	Media
	Diffusione	100%
	<b>Condizioni di rischio</b> Infiltrazioni d'acqua nelle murature sottostanti	
	Grado di urgenza	2

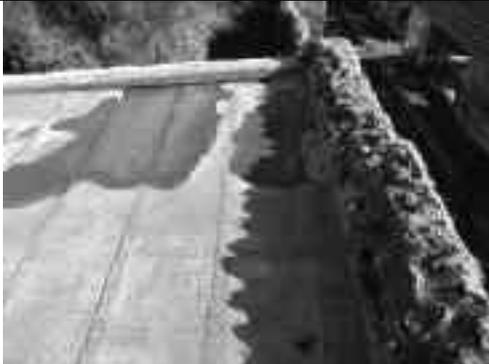
<b>Murature in elevazione</b>

<b>Descrizione</b> Mancanza e/o inefficienza di protezione sommitale	
	Gravità	Media
	Diffusione	50%
	<b>Condizioni di rischio</b> Infiltrazioni di acqua all'interno delle murature, infradiciamento, degrado delle malte di allettamento e dei rivestimenti	
	Grado di urgenza	2

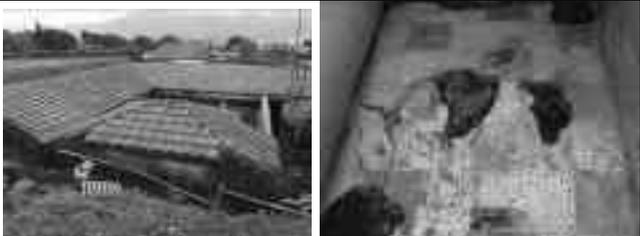
<b>Rivestimenti</b>

<b>Descrizione</b> La presenza del terrapieno contro muro produce infradiciamento di acqua nella muratura, dissesto della stessa, formazione di fessurazioni e distacchi del rivestimento, degrado delle pitture murali	
	Gravità	Alta
	Diffusione	localizzato
	<b>Condizioni di rischio</b> Rischio di crolli della muratura, distacchi dei rivestimenti, perdite di intonaci e dipinti murali	
	Grado di urgenza	3

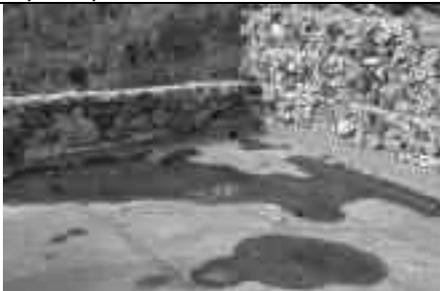
<b>Copertura piana</b>

<b>Descrizione</b> Presenza di ristagni d'acqua	
	Gravità	Media
	Diffusione	localizzato
	<b>Condizioni di rischio</b> Infiltrazioni negli ambienti sottostanti	
	Grado di urgenza	2

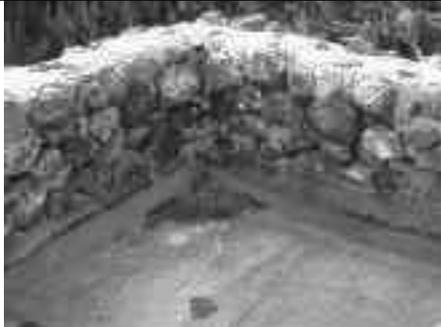
<b>Copertura piana</b>

<p>Dettaglio della copertura piana dell'ambiente Q</p>	<b>Descrizione</b> Presenza di muschi e vegetazione infestante	
	Gravità	Media
	Diffusione	localizzato
	<b>Condizioni di rischio</b> Degrado dei materiali, ostruzione dei sistemi di smaltimento delle acque, infiltrazioni negli ambienti sottostanti; possibili sovraccarichi della struttura conseguenti all'accumulo di acqua non dispersa	
	Grado di urgenza	2

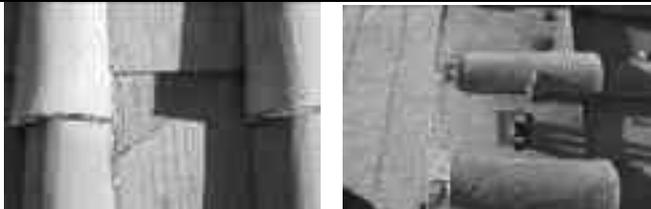
<b>Copertura a falde</b>

<p>Rottura accidentale di un elemento e rottura per il passaggio di impianti</p>	<b>Descrizione</b> Rottura di elementi che costituiscono il manto di copertura a falda	
	Gravità	Media
	Diffusione	localizzato
	<b>Condizioni di rischio</b> Infiltrazioni d'acqua	
	Grado di urgenza	2

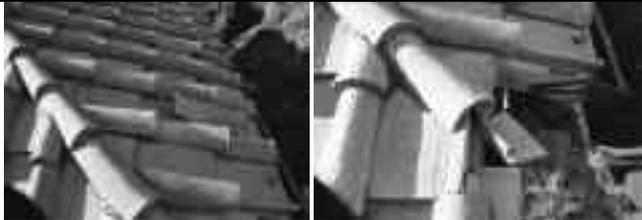
<b>Copertura a falde</b>

<b>Descrizione</b> Disconnessioni di elementi che costituiscono il manto di copertura a falda	
	Gravità	Media
	Diffusione	localizzato
	<b>Condizioni di rischio</b> Infiltrazioni d'acqua, cadute di elementi dall'alto	
	Grado di urgenza	2

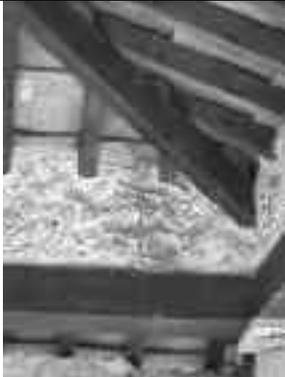
<b>Copertura a falde</b>

<b>Descrizione</b> Presenza di vegetazione	
		Gravità	Media
		Diffusione	localizzato
<b>Condizioni di rischio</b> Infiltrazioni negli ambienti sottostanti, disconnessioni degli elementi di copertura			
		Grado di urgenza	2

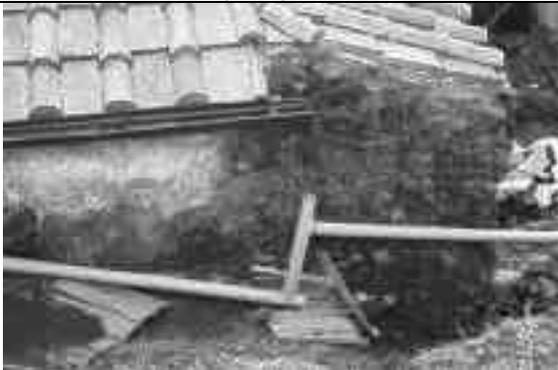
<b>Sistemi di smaltimento acque in quota</b>

<b>Descrizione</b> Disconnessione, dislocazione e rotture degli elementi del sistema di raccolta e convogliamento delle acque meteoriche		
	Gravità	Alta	
		Diffusione	localizzato
<b>Condizioni di rischio</b> Dispersione delle acque, infradiciamento delle murature, ristagni di acqua al piede delle stesse, possibilità di risalite capillari, formazione di vegetazione infestante, muschi e muffe.			
		Grado di urgenza	3

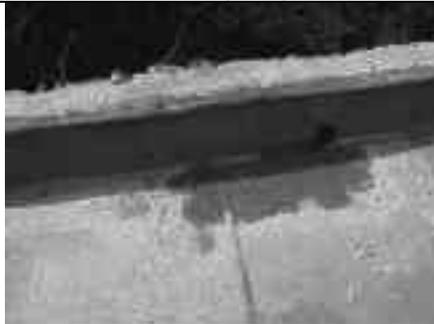
<b>Descrizione</b>	
	Accumuli di materiale	
	Gravità	Media
	Diffusione	localizzato
	<b>Condizioni di rischio</b> Ostruzione dei sistemi di smaltimento  possibili sovraccarichi della struttura conseguenti all'accumulo di acqua non dispersa	
Grado di urgenza	2

Esemplificazione del meccanismo di guasto

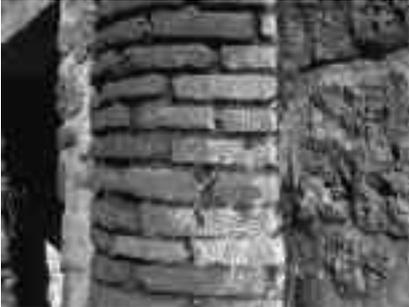
<b>Descrizione</b> Mancanza dei giunti di malta	
	Gravità	media
	Diffusione	localizzato
	<b>Condizioni di rischio</b> Infiltrazioni di acqua, dislocazione di elementi, propensione al radicamento e alla crescita di infestanti, possibili dissesti strutturali.	
	Grado di urgenza	2
Ambiente I completamente contro terra

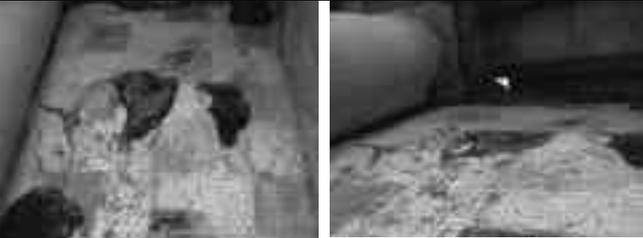
<b>Rivestimenti</b>

<b>Descrizione</b> Presenza di biodeteriogeni dovuta all'infradiciamento della muratura	
	Gravità	alta
	Diffusione	localizzato
	<b>Condizioni di rischio</b> Rischio di perdita di rivestimenti e dipinti murali	
	Grado di urgenza	3
Ambiente O del triclinio completamente contro terra

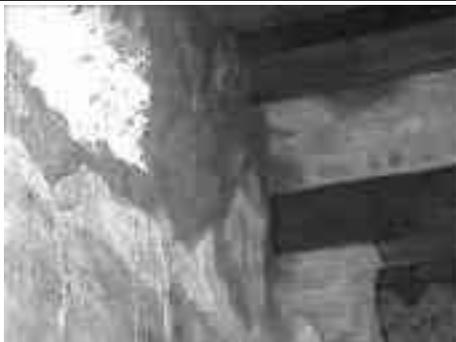
<b>Descrizione</b> Distacchi e sbollature	
	Gravità	media
	Diffusione	localizzato
	<b>Condizioni di rischio</b> Distacco e perdita di rivestimenti e dipinti murali	
	Grado di urgenza	2

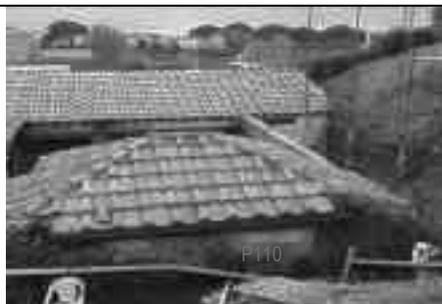
Nel dettaglio, il livello del terreno in corrispondenza delle pareti P12, P15, P31, P109 è minore di 1/3 dell'altezza della parete; in corrispondenza delle pareti P8, P2, P25 è circa metà dell'altezza della parete; in corrispondenza delle pareti P29, P108, P110, P111, P112, P116 è maggiore di 2/3 dell'altezza della parete.

Livello del terreno a ridosso della parete P110

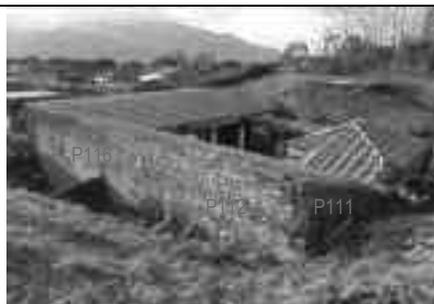
Livello del terreno a ridosso delle pareti P111, P112, P116

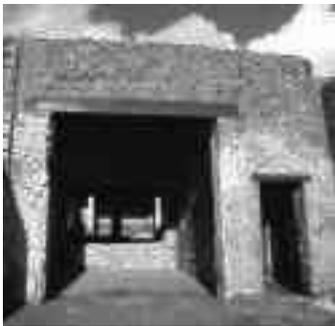
Architravi delle pareti P21 e P24

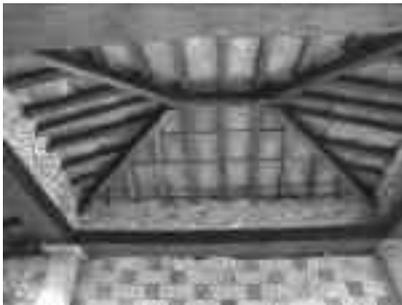
In corrispondenza delle pareti P109, P110, P105, P106, P114, P115, si riscontra la presenza di elementi strutturali spingenti.

Copertura spingente su pareti P110, P109, P114

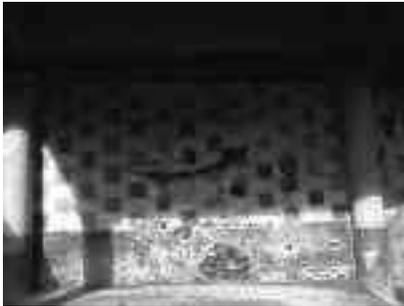
Stato fessurativo della parete P110

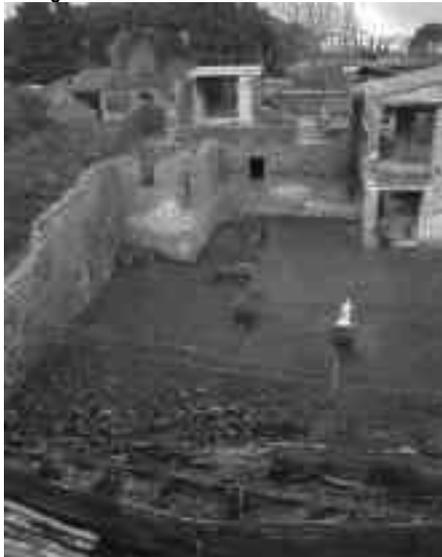
Vista del cortile settentrionale (AC); si notano gli ambienti AB1 e AI1 a piano superiore e il muro di contenimento crollato per la spinta del terrapieno.

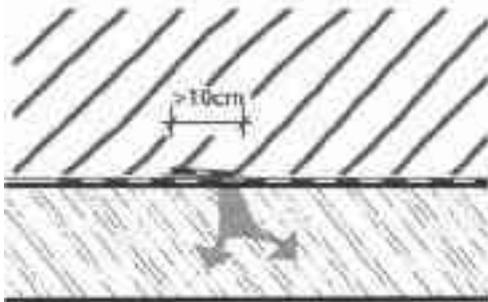
Copertura dell'ambiente A11 ed esemplificazione della corretta posa della membrana

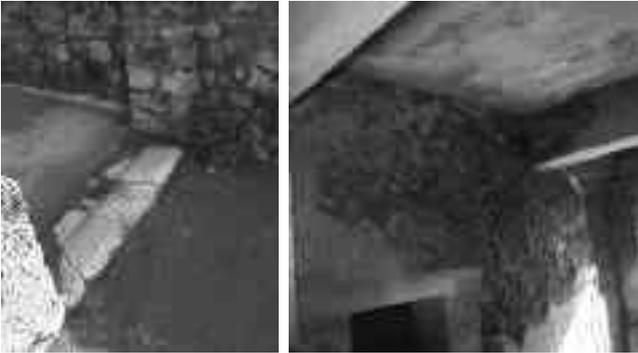
<p><b>Descrizione</b> Il sistema di impermeabilizzazione è realizzato in modo non conforme in specie in corrispondenza della soglia di separazione tra due solai. Nonostante il manto impermeabile sia protetto dall'azione dei raggi UV. da un massetto in cocciopesto, si verificano significative infiltrazioni di acqua in quanto i punti di giunzione non sono stati adeguatamente risolti.</p>	
	Gravità	alta
Diffusione	100%	
<p><b>Condizioni di rischio</b> Abbondanti infiltrazioni negli ambienti sottostanti, formazione di muffe, degrado delle malte di allettamento, efflorescenze.</p>		
Grado di urgenza	3

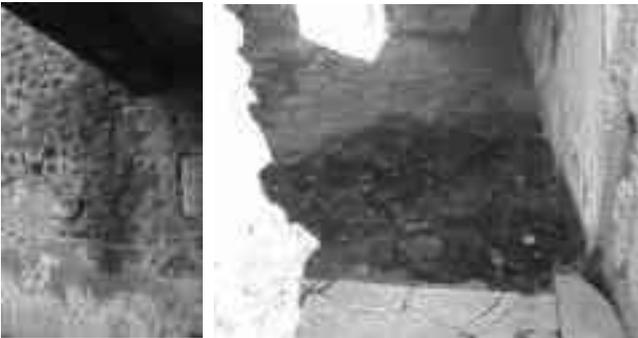
<p><b>Descrizione</b> Inefficienze nel sistema di controllo e allontanamento delle acque meteoriche. Presenza di contropendenze e avvallamenti, di zone di ruscellamento non controllate e ristagni di acqua.</p>	
	Gravità	media
Diffusione	localizzato	
<p><b>Condizioni di rischio</b> Degrado dei materiali per erosione delle malte, infiltrazioni, muschi</p>		
Grado di urgenza	2

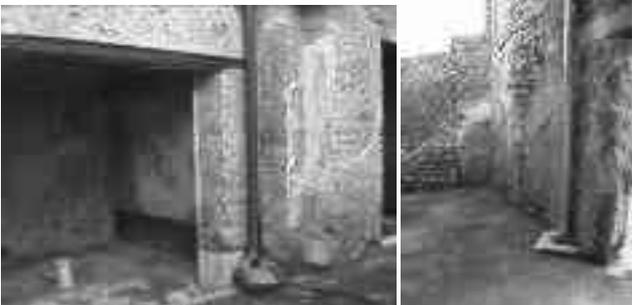
<p>Pluviali di scarico in corrispondenza dell'ambiente S1 e del cortile Z</p>	<b>Descrizione</b> Assenza di un sistema di raccolta e convogliamento delle acque meteoriche al piede delle murature	
	Gravità	media
	Diffusione	localizzato
	<b>Condizioni di rischio</b> Degrado dei materiali, infiltrazioni, ristagni di acqua al piede, formazione di muschi e muffe. Rischi di risalite capillari nelle murature e conseguente degrado di intonaci e malte di allettamento, efflorescenze.	
	Grado di urgenza	2

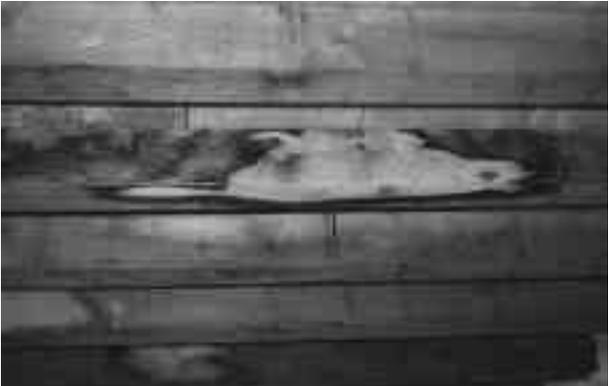
<p>Travetti in legno, copertura dell'ambiente AB1</p>	<b>Descrizione</b> Macchie per infiltrazione di acqua su travetti in legno (il fenomeno sembra comunque stabilizzato)	
	Gravità	bassa
	Diffusione	localizzato
	<b>Condizioni di rischio</b> Degrado dei materiali, marcescenze del legno, formazione di muffe e funghi.	
	Grado di urgenza	1

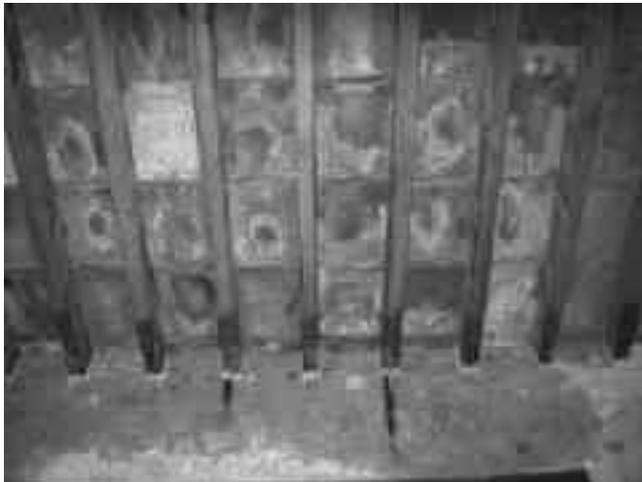
<b>Descrizione</b> Macchie di umidità ed efflorescenze sulle murature e sul solaio dovute ad infiltrazione di acqua per inefficienza del manto di copertura. Macchie e degrado incipiente dei travetti in legno dell'orditura in particolare in corrispondenza degli innesti nella muratura.	
	Gravità	media
	Diffusione	80%
	<b>Condizioni di rischio</b> Degrado dei materiali, marcescenze del legno, rischi di dissesto strutturale del solaio. Le infiltrazioni di acqua espongono inoltre la muratura a degrado per i continui processi di imbibizione e asciugatura e causano aumento dell'umidità relativa all'interno dell'edificio, presenze di efflorescenze saline	
	Grado di urgenza	2
Copertura dell'ambiente Q

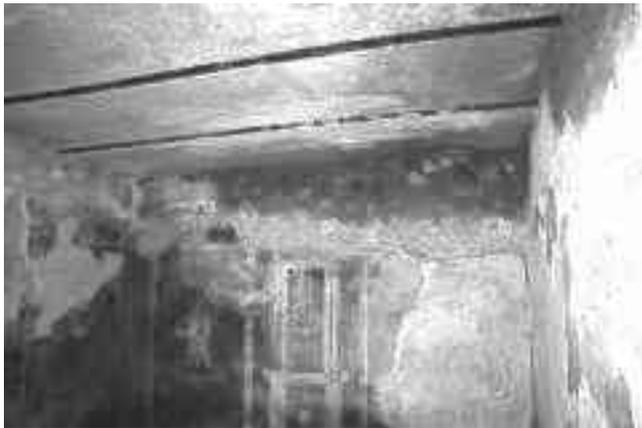
<b>Descrizione</b> Macchie dovute ad infiltrazioni d'acqua per inefficienze e difetti del sistema di impermeabilizzazione delle coperture e del sistema di controllo delle acque meteoriche. Ciò provoca formazione di efflorescenze, distacco di intonaci, degrado delle malte di allettamento delle murature, degrado dei dipinti murali a causa di inumidimenti, formazione di efflorescenze, distacchi. Le infiltrazioni di acqua inoltre producono processi di ossidazione delle putrelle di armatura del solaio.	
	Gravità	alta
	Diffusione	diffuso
	<b>Condizioni di rischio</b> Degrado del solaio, rischio di dissesto per corrosione delle strutture metalliche di supporto (putrelle); degrado degli intonaci con rischio di perdita dei dipinti murali.	
	Grado di urgenza	3
Copertura dell'ambiente AA

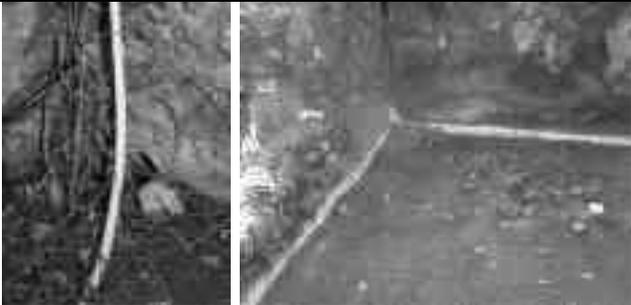
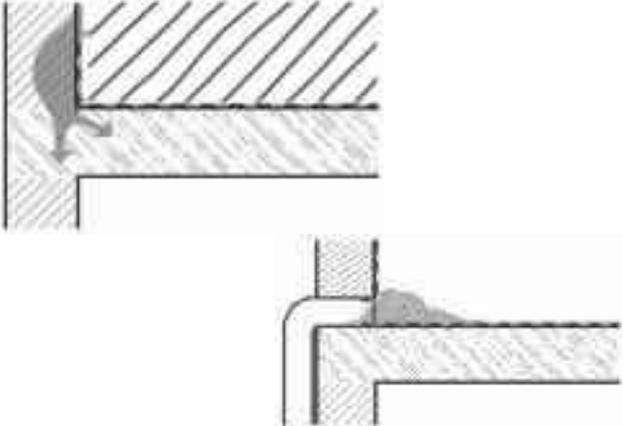
<p><b>Descrizione</b>          Presenza di depositi e materiali ostruenti sui tetti piani. Ristagni di acqua per difetti nella formazione di pendenze. Le membrane impermeabilizzanti delle coperture piane sono eseguite in modo non conforme (minimo risvolto sulle superfici verticali, mancanza della guscia di raccordo a 45° tra superficie orizzontale e verticale, mancanza dell'elemento di protezione del bordo).</p>				
		<table border="1"> <tr> <td>Gravità</td> <td>media</td> </tr> <tr> <td>Diffusione</td> <td>localizzato</td> </tr> </table>	Gravità	media	Diffusione	localizzato
Gravità	media					
Diffusione	localizzato

<p><b>Condizioni di rischio</b>          Ostruzione dei sistemi di smaltimento delle acque meteoriche, pericolo di accumulo di acque con conseguenti sovraccarichi. Il difetto documentato (mancanza della guscia di raccordo) costituisce situazione di rischio di infiltrazione di acqua e di conseguente imbibizione delle murature con propagazione all'interno dell'umidità.</p>

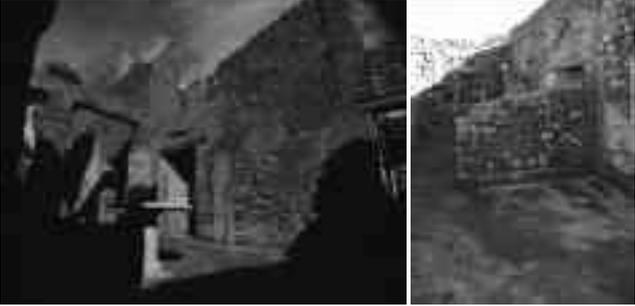
<b>Descrizione</b> Murature esterne bagnate e con muschi	
	Gravità	media
	Diffusione	diffuso
	<b>Condizioni di rischio</b> Accelerazione dei fenomeni di degrado delle murature	
	Grado di urgenza	2

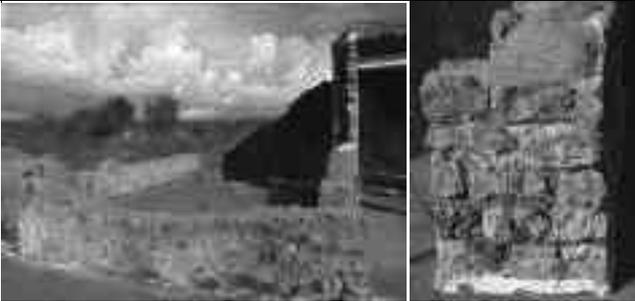
<b>Descrizione</b> Presenza di vegetazione ruderaie infestante nei giunti delle murature	
	Gravità	media
	Diffusione	localizzato
	<b>Condizioni di rischio</b> Accelerazione del degrado delle murature, pericolo di dissesti e dislocazione di elementi.	
	Grado di urgenza	2

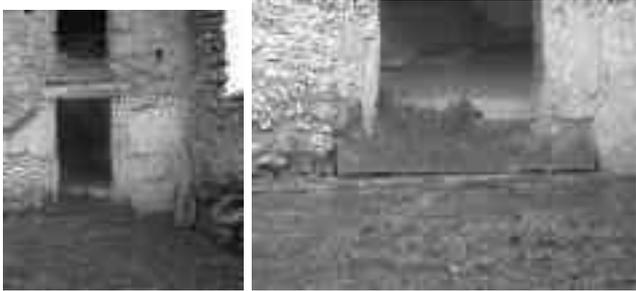
<b>Descrizione</b> Presenza di vegetazione infestante in corrispondenza nell'interstizio tra il foglio plastico e la muratura	
	Gravità	media
	Diffusione	localizzato
	<b>Condizioni di rischio</b> Accelerazione del degrado delle murature	
	Grado di urgenza	2

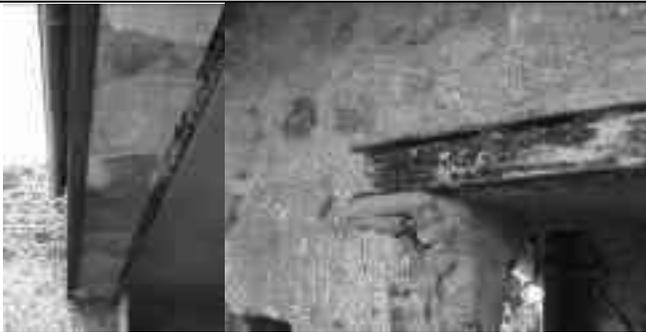
Architravi ambienti AA e AB

<b>Descrizione</b> Ossidazione degli elementi strutturali metallici	
	Gravità	media
	Diffusione	localizzato
	<b>Condizioni di rischio</b> Riduzione della capacità portante, pericolo di dissesto, macchie di ruggine sulle murature	
	Grado di urgenza	2

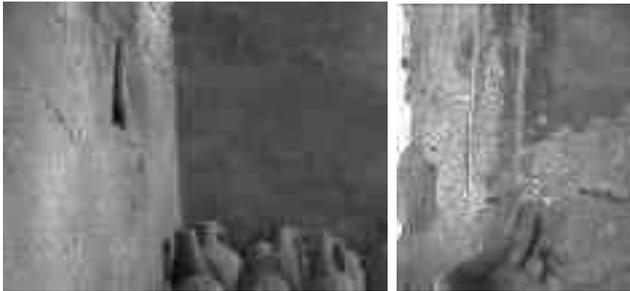
<b>Descrizione</b> Distacchi e disaggregazioni	
	Gravità	media
	Diffusione	localizzato
	<b>Condizioni di rischio</b> Perdita del materiale	
	Grado di urgenza	2

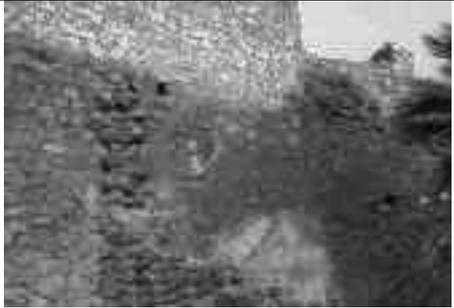
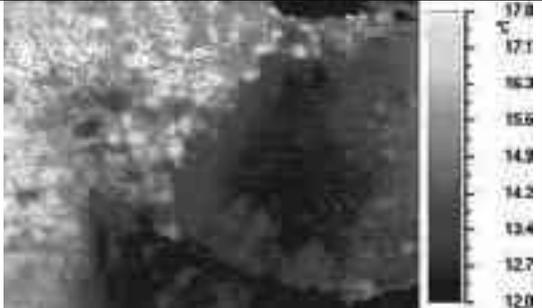
Dal cortile della casa di Pinario Ceriale termografia del muro dei locali AB e AB1 della Casa del Moralista

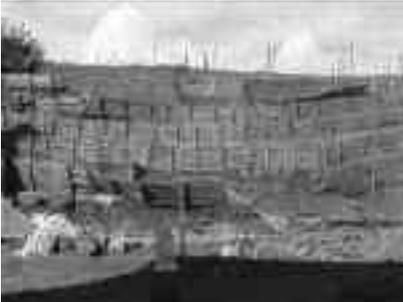
Crollo della parete P26

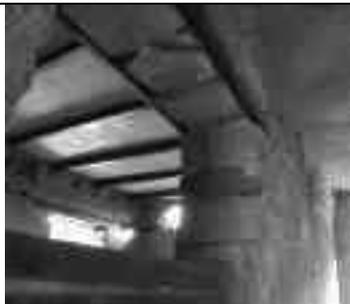
Architrave in pietra e acciaio, parete P1

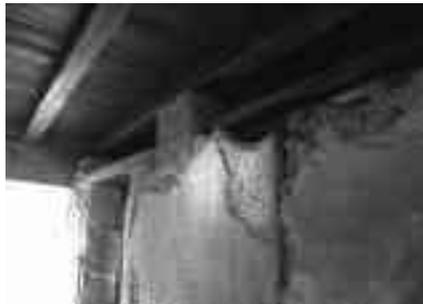
Carico concentrato trasmesso da copertura su parete P17

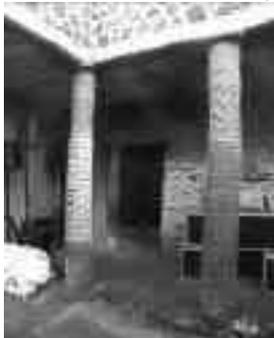
Colonne molto snelle parete P120

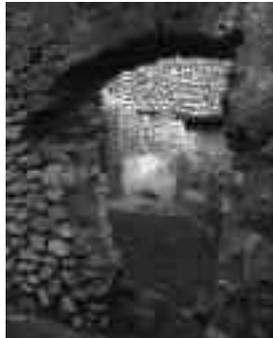
Mancanze materiche alle reni dell'arco parete P5
