di Paolo Gasparoli  
BEST, Politecnico di Milano  
paolo@gasparoli.it

## La conservazione degli intonaci storici

### Villa Cagnola: un modello di intervento

PROGETTO DI RIUSO E CONSERVAZIONE DELL'ALA MONUMENTALE DI VILLA CAGNOLA  
Progettista e D.L.: Arch. Paolo Gasparoli; Gruppo di progettazione: Arch. Paolo Gasparoli, Arch. Franca Cattaneo Zoerle, Arch. Paola Bassani; Progetto strutturale: Prof. Ing. Lorenzo Jurina; Progetto impianto termico e condizionamento: Ing. Franco Gasparini; Progetto impianto elettrico e illuminotecnico: Arch. Alessandro Rogora, P.I. Alessandro Prati; Progetto di ricollocazione museale: Prof. Pietro Marani

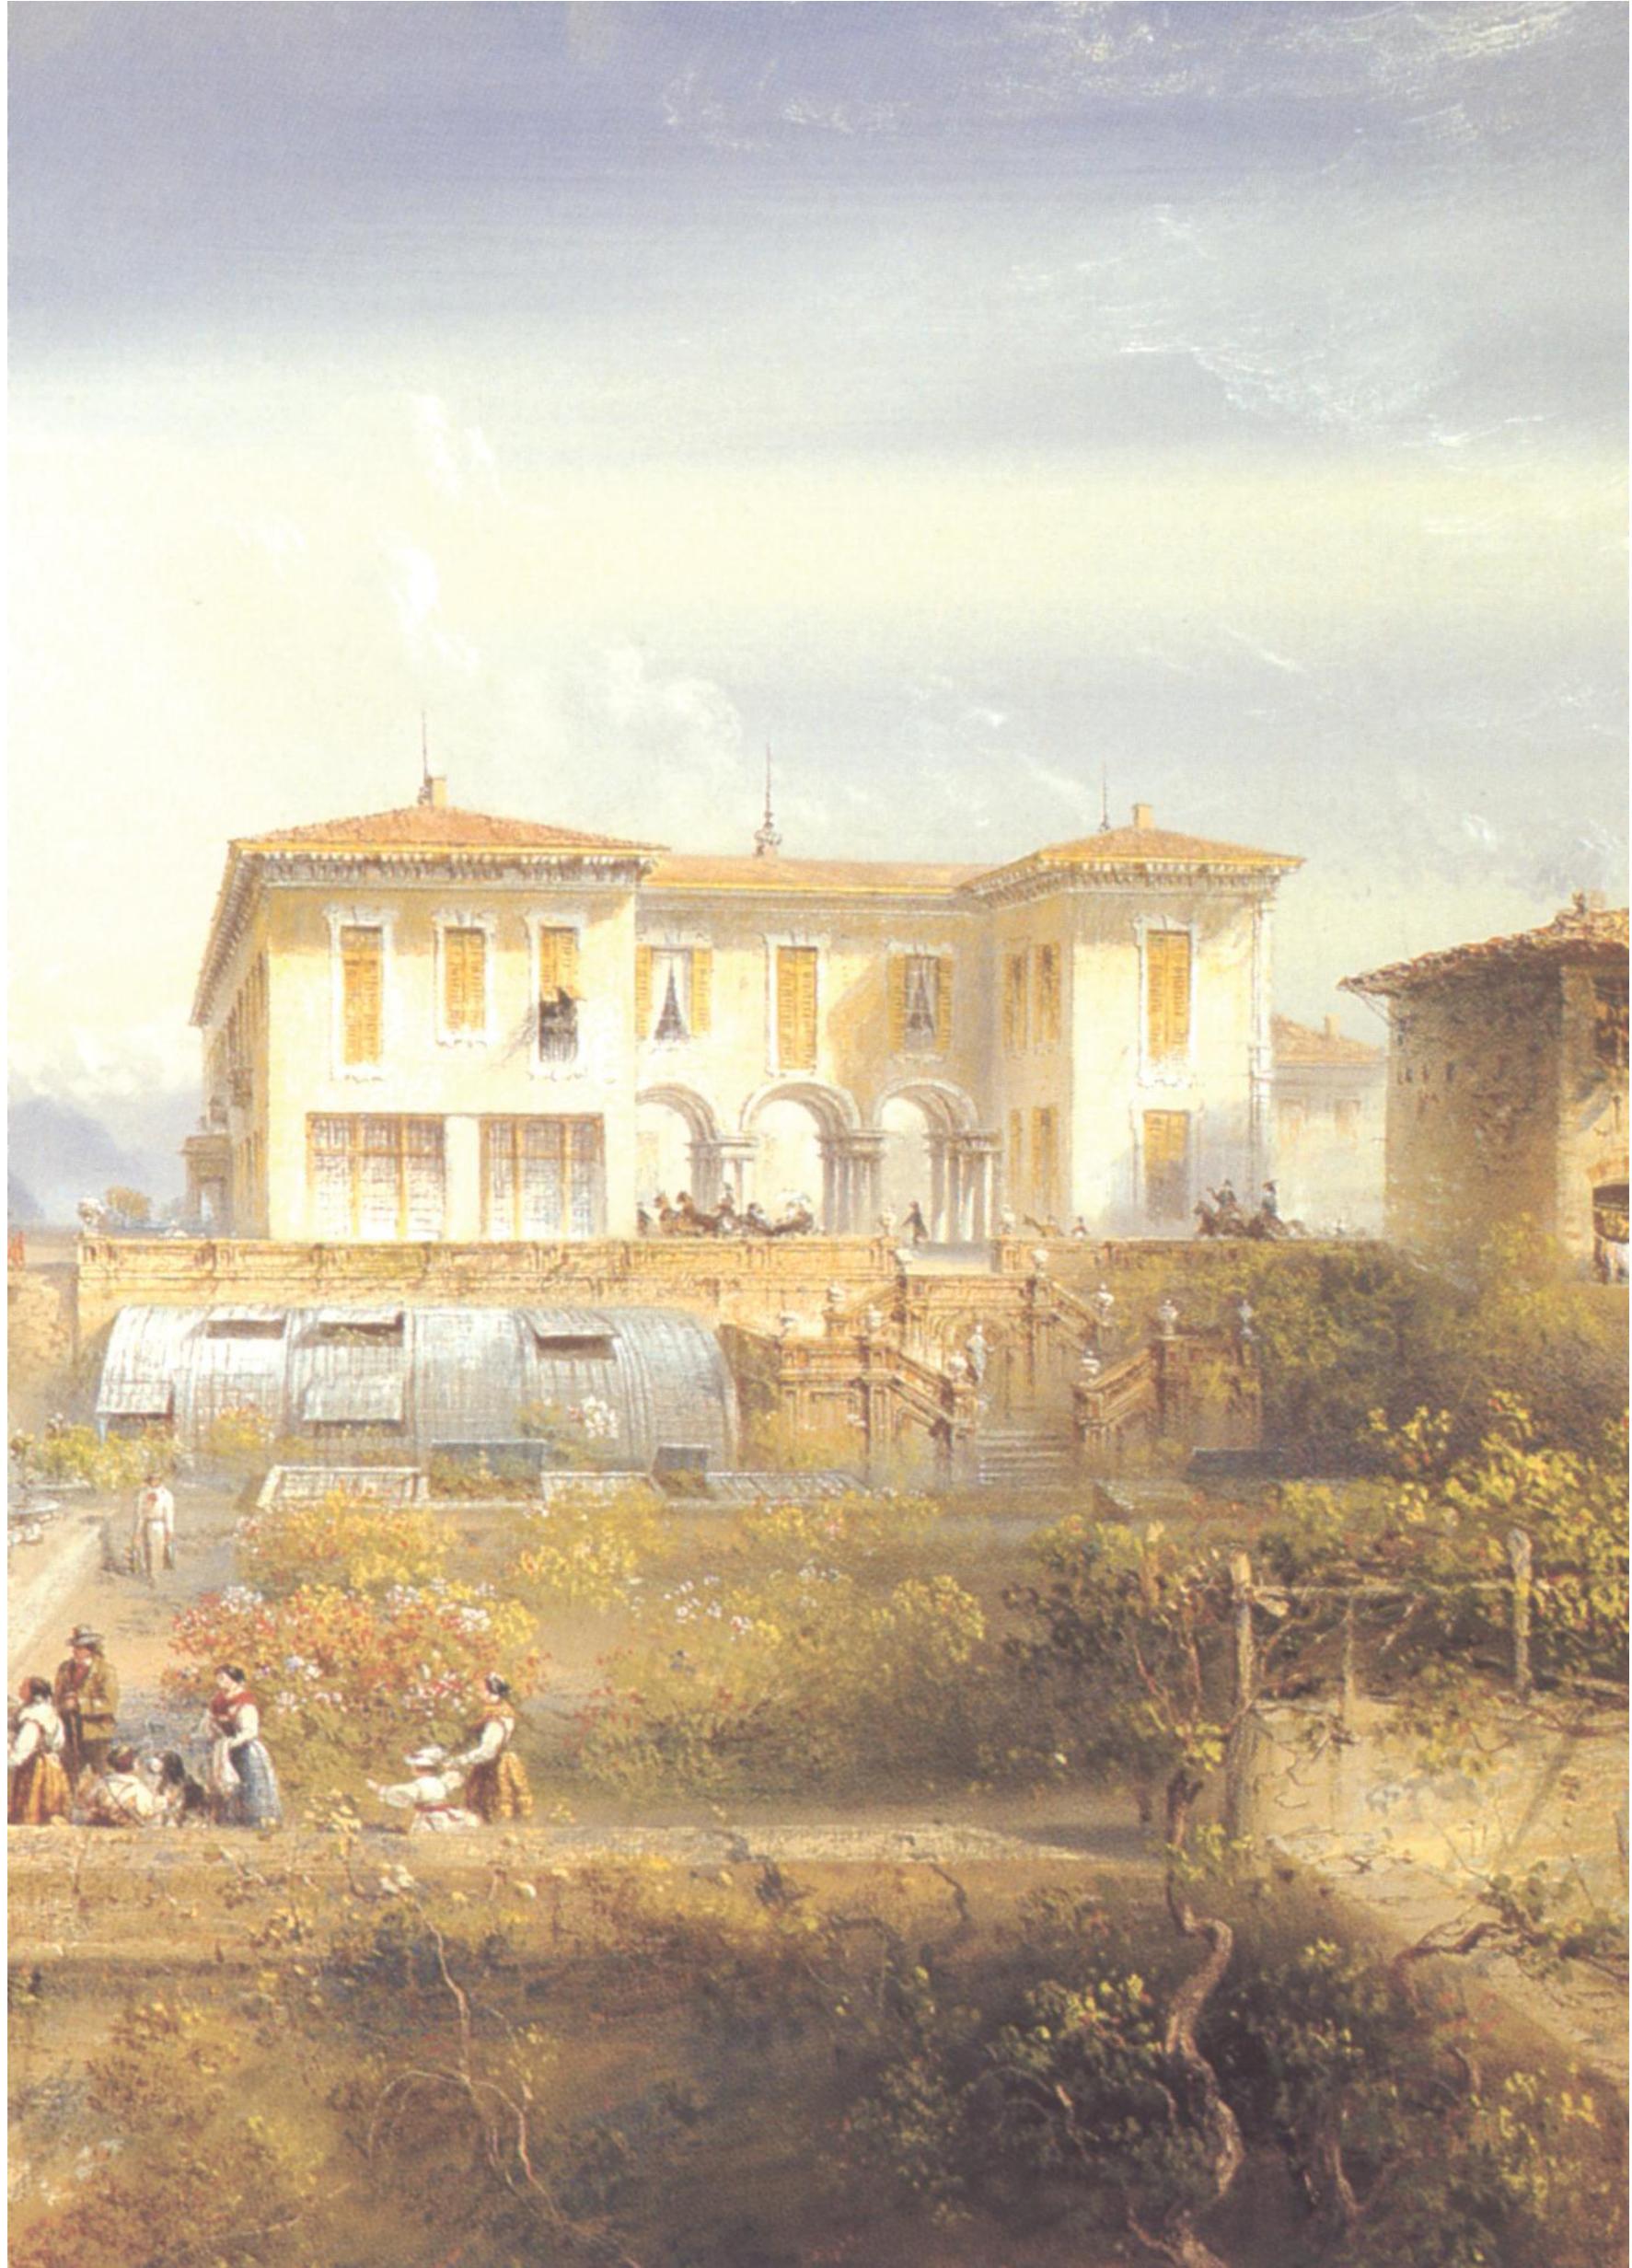
Relativamente allo stato di conservazione, gli intonaci della facciata in oggetto risultavano, infatti, discretamente aderenti al supporto ma fortemente decoesi in superficie a causa del dilavamento subito e della conseguente disaggregazione per la perdita di legante; erano evidenti, inoltre, diffuse microfessurazioni entro le quali il ruscellamento delle acque piovane ha causato ampie erosioni. Vi era inoltre presenza di abbondanti scurimenti dovuti a muffe (figure 1,2,3). Le parti a rilievo (modanature, contorni di seramenti e cornici, realizzati a stucco con cartigli modellati di tipica fattura rococò) si presentavano in discreto stato di conservazione sebbene lo strato più corticale presentasse i consueti e prevedibili segni dovuti all'invecchiamento ed alle carenti manutenzioni.

1. La facciata settecentesca di Villa Cagnola prima degli interventi di restauro. 2. Stato di conservazione della facciata prima degli interventi di restauro: si noti la forte erosione dello strato corticale con ampie lacune di intonaco dovute al ruscellamento delle acque meteoriche sulla superficie. 3. I vistosi annerimenti dovuti alla formazione di muffe per persistente ritenzione di umidità. 4. I tradizionali valori cromatici dei centri storici, ottenuti con pigmenti naturali a base di terre, sono oggi spesso sostituiti con le colorazioni cariche e molto sature, tipiche dei pigmenti sintetici, che trasferiscono sugli edifici i caratteri cromatici carat-

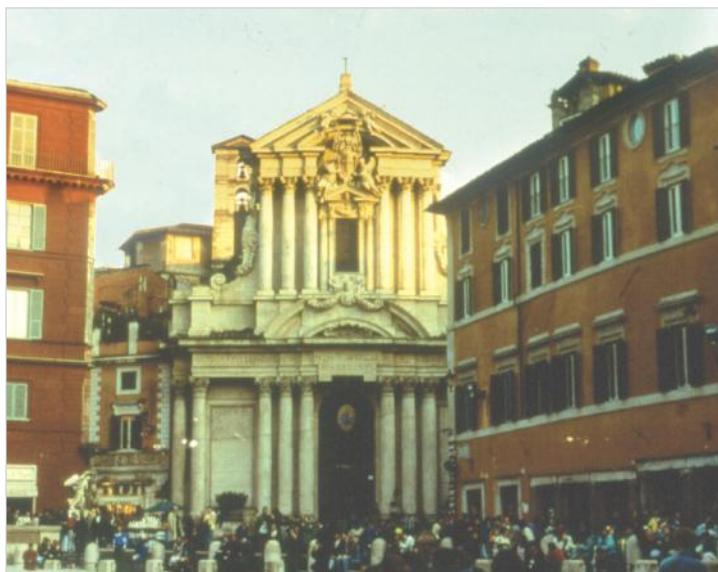
4

teristici dei prodotti industriali (cfr. nell'immagine i colori delle carrozzerie degli automezzi). 5. Roma, piazza di Trevi, Chiesa dei SS. Vincenzo e Anastasio e case circostanti ritinteggiate: il trattamento delle superfici intonacate testimonia il mancato "riconoscimento" della loro importanza, anche solamente in termini ambientali. 6. Tipica modalità di invecchiamento delle pitturazioni polimeriche (per i fenomeni di esfoliazione e sbollatura). A differenza delle tinteggiature tradizionali alla calce, il degrado dei prodotti polimerici, solo teoricamente più duraturi in ambiente urbano, avviene repentinamente e si manifesta in modo deturpante

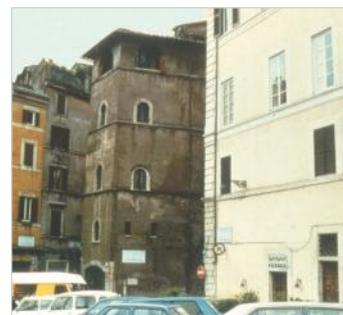
6

Nella pratica corrente, l'operatività di progettisti e imprese, pur muovendo dall'intenzione di tutelare l'integrità fisica delle architetture, ha portato ad intraprendere strade che hanno condotto ad esiti molto differenti: da una parte si è optato per una "manutenzione" spinta, sino alla rimozione di coloriture ed intonaci, nella convinzione dell'impossibilità o inutilità di conservare strati esposti alle aggressioni atmosferiche per i quali è stata ritenuta più opportuna la ciclica sostituzione in quanto "superfici di sacrificio"; in altri casi si è proceduto ad intensificare la ricerca verso interventi protettivi molto spinti, perseguendo obiettivi di durabilità basati su formulazioni polimeriche e tecnologicamente avanzate che, nei fatti, si sono dimostrate molto al di sotto delle aspettative<sup>8</sup> (figura 6).

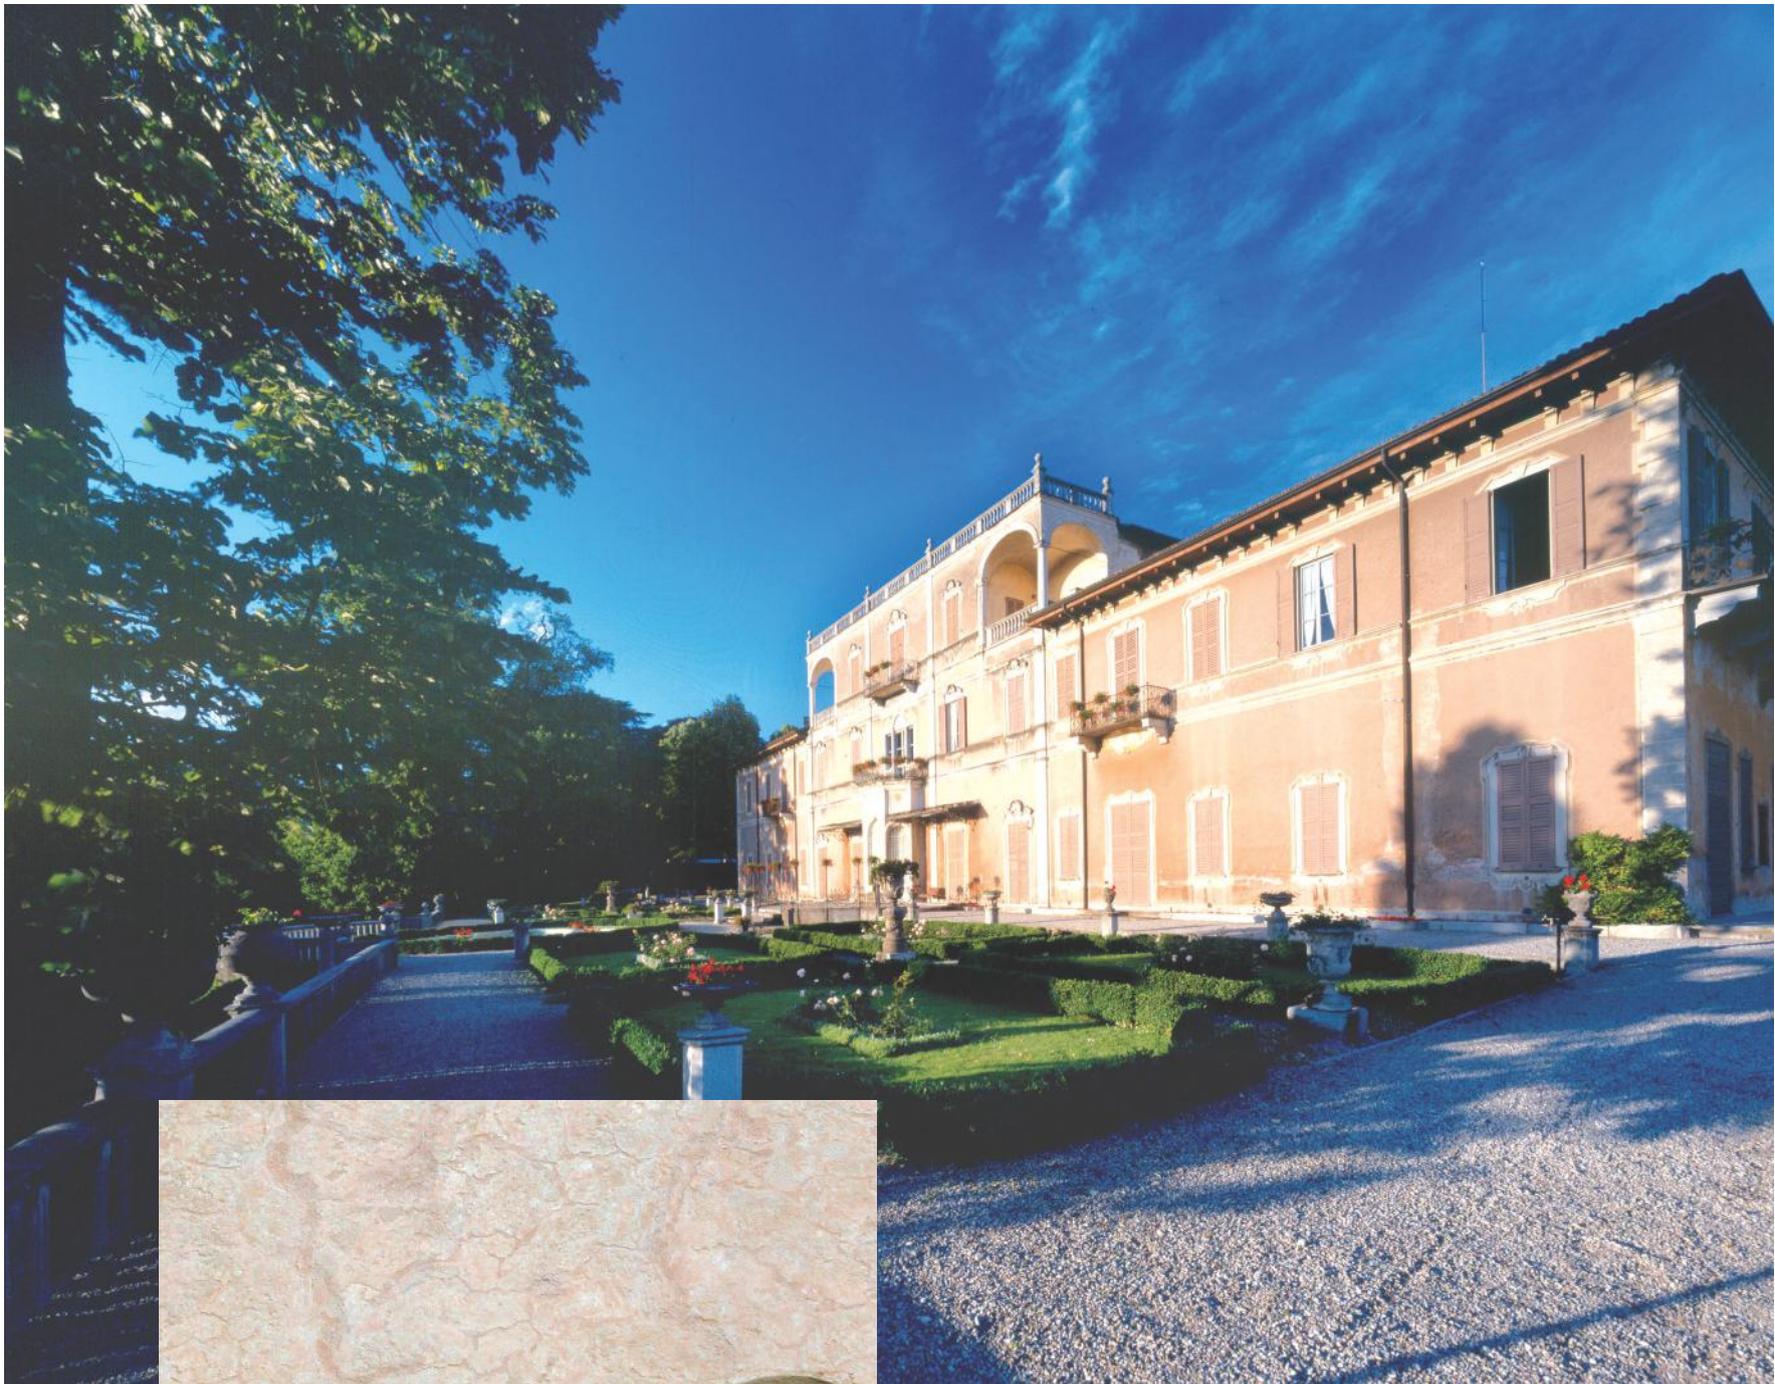
Scorcio della facciata meridionale. L'impostazione architettonica e formale corrisponderebbe alle opere di ampliamento eseguite tra il 1745 e il 1838. 16 (grande). Fronte occidentale, la facciata verso il lago realizzata dall'Arch. L. Chierichetti, di sapore vagamente eclettico, con la sopraelevazione, al centro, di un piano, esito dei lavori di ristrutturazione realizzati tra il 1860 e il 1866.

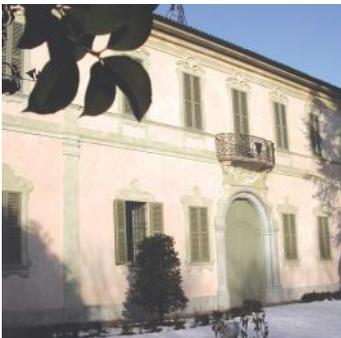
13

Villa Cagnola 12. Integrazione delle ampie lacune dovute al ruscellamento delle acque meteoriche. Contestualmente, e con tecnica simile, si è provveduto alla sigillatura delle estese microfessure a ragnatela presenti sulla superficie intonacata. 13. La facciata settecentesca dopo gli interventi di restauro. 14. Particolare della facciata: sugli sfondati è stata rimessa in luce, con integrazioni, l'“originaria” colorazione rosata mentre i rilevati - quali i marcapiani, lesene, sottogronda, contorni dei serramenti - sono stati coloriti con una tinta verde salvia, anch'essa ritrovata, in specie nelle parti più protette, in tracce consistenti. Si tratta probabilmente dei cromatismi che caratterizzavano la facciata nel periodo di metà Settecento.

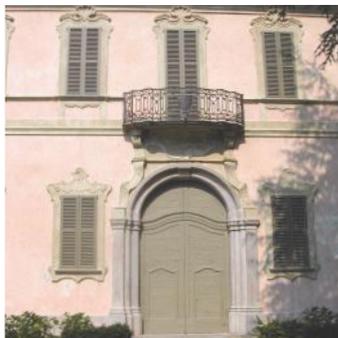
14

cedenti coloriture. Sotto uno scialbo biancastro, corrispondente all'ultima coloritura realizzata a calce, fortemente dilavata, sono emerse dunque le colorazioni che, probabilmente, caratterizzavano la facciata a partire da metà Settecento. Esse erano costituite da un colore rosato relativamente chiaro, probabilmente il tipico "color di persegò", presente sugli sfondati, mentre le paraste, le cornici ed i rilievi a stucco presentavano un bel color salvia chiaro.
