## Il restauro della facciata boitiana della Prepositurale di S. Maria Assunta a Gallarate

Conservazione delle superfici e consolidamenti strutturali

Paolo Gasparoli  
*Professore Associato di Tecnologia  
dell'Architettura, Politecnico di Milano*

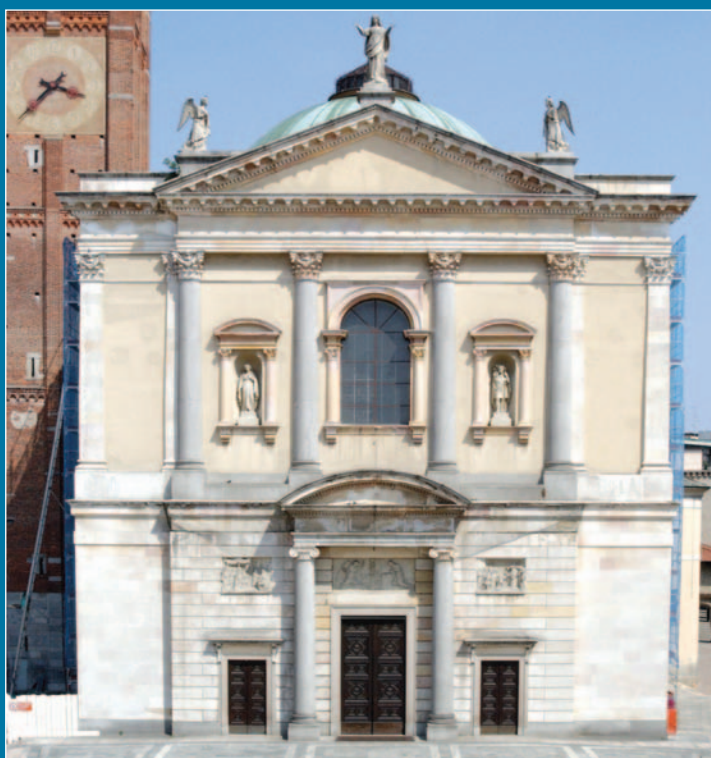
1. La facciata boitiana della Basilica di S. Maria Assunta in Gallarate prima dei restauri.  
(Foto con raddrizzamento realizzata da Giovana - Gallarate)

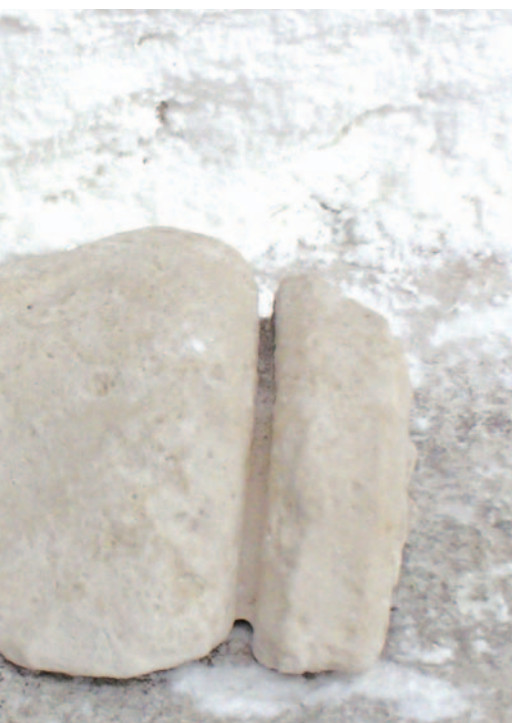
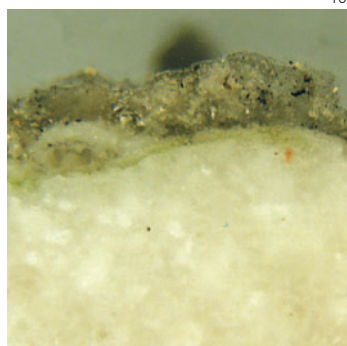
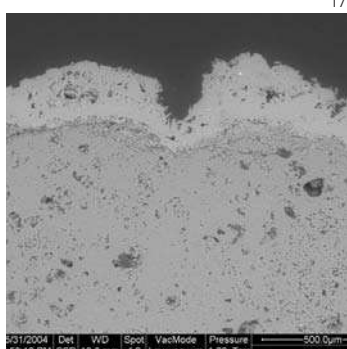
**16.** Microfotografia al microscopio ottico polarizzatore (MOPL) in luce riflessa 80X N//, sezione lucida trasversale di un frammento in Pietra d'Angera, varietà chiara, tratta da una mensola sottosquadra del timpano di coronamento, ricoperta da un deposito superficiale nero (crosta nera). Il supporto lapideo di natura carbonatica (la parte chiara dell'immagine) mette bene in risalto, verso la superficie, la crosta nera dovuta e prodotti di neoformazione di natura gesso-sa e particelle nere di natura carboniosa che conferiscono la caratteristica colorazione. Viene segnalata la presenza di nitrati e di ossalato di calcio, che derivano in genere dalla degradazione di sostanze organiche

(probabilmente guano di volatili). Sulla superficie viene inoltre segnalata la presenza di biodeteriogeni, riconducibili ad alghe endolitiche verdi che si sono sviluppate lungo le fessurazioni del materiale. (Immagini della CSG Palladio – Vicenza).

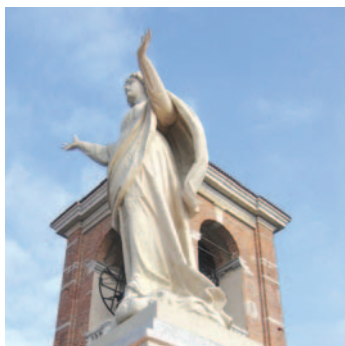
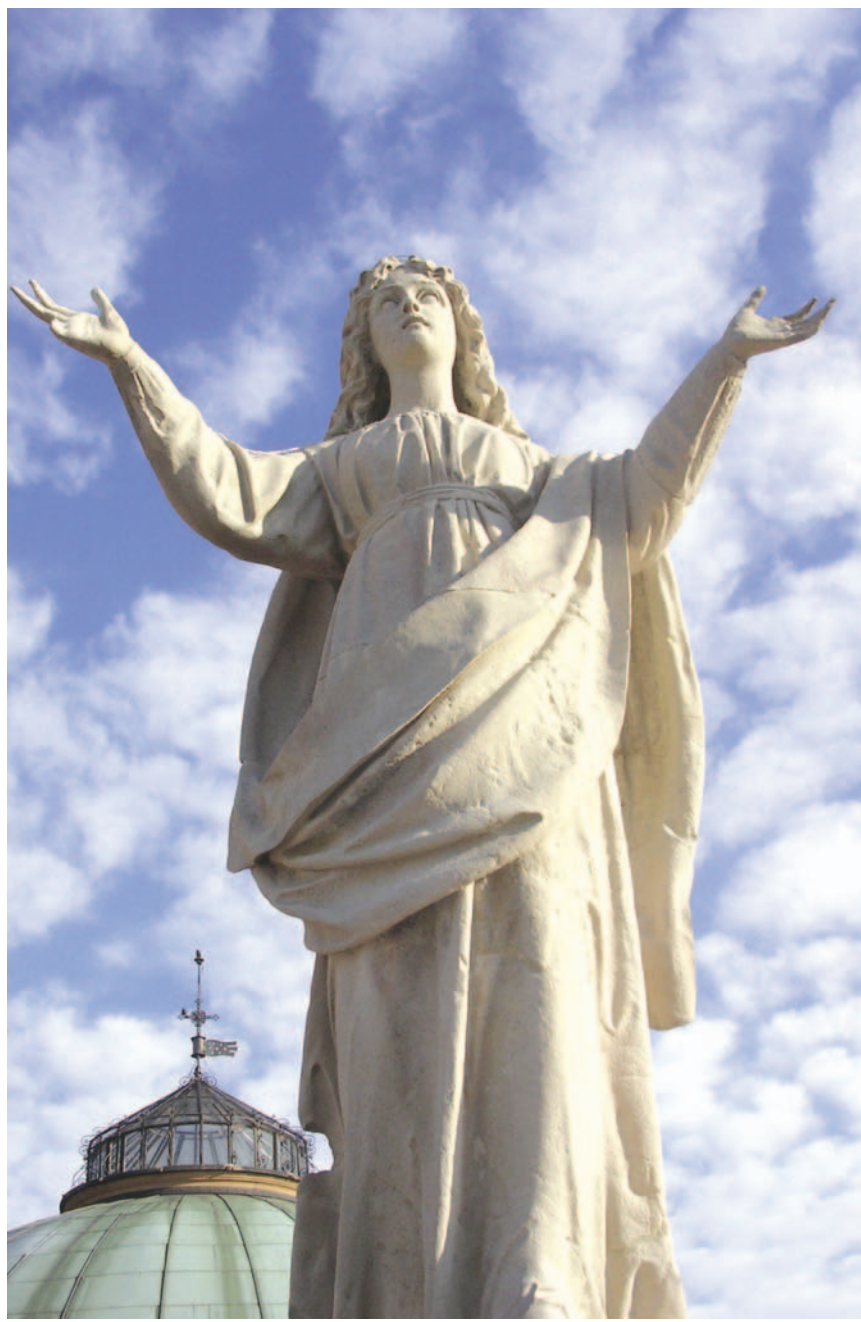
21, 22. La statua dell'Assunta che si trova sulla sommità della facciata, dopo il restauro.

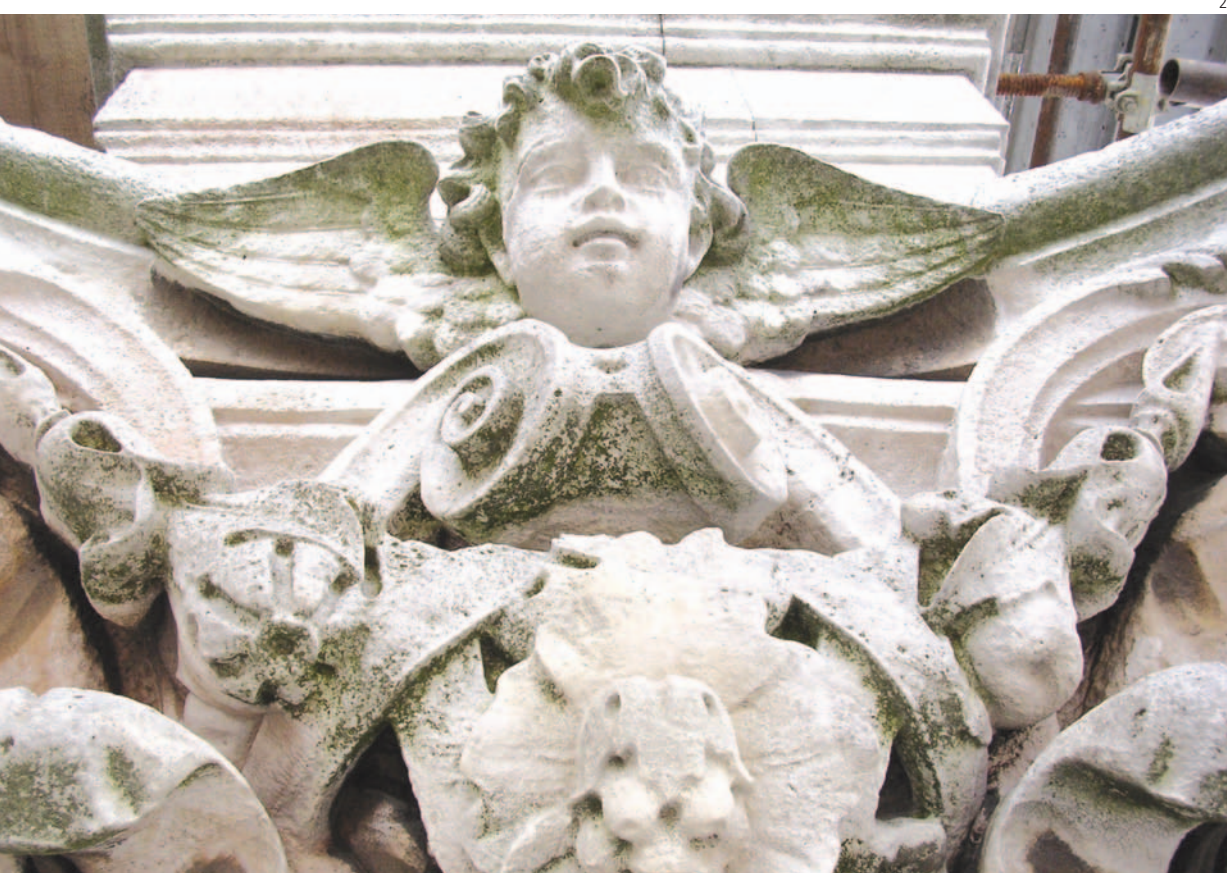
23

23. Capitello in pietra d'Angera. Evidente le patina biologica e le croste nere. E' pure evidente il degrado dovuto all'erosione superficiale del materiale lapideo con parziale perdita del modellato. 24. Capitello in pietra d'Angera dopo la pulitura. Sono ancora evidenti i sollevamenti corticali caratteristici del degrado di questo tipo di pietra. 25. Mensola della trabeazione in pietra d'Angera dopo la pulitura. Si noti l'accesso colore rossastro della mensola dovuto alla presenza di ossidi e idrossidi di ferro nella matrice. La parte più esposta al dilavamento è caratterizzata da una patina biancastra dovuta all'invecchiamento. 26. Capitello

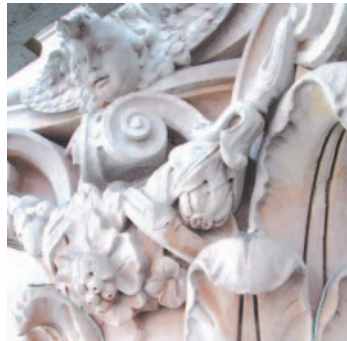
32

**32, 33.** Elementi in pietra d'Angera dopo la pulitura. Sono ben visibili le "patine naturali" caratteristiche della pietra esposta all'esterno. Tali patine, che si verificano a seguito di fenomeni di invecchiamento naturale, dimostrano che l'intervento di pulitura eseguito non è risultato aggressivo per la superficie della pietra e non ha cancellato i segni del "passaggio del tempo".

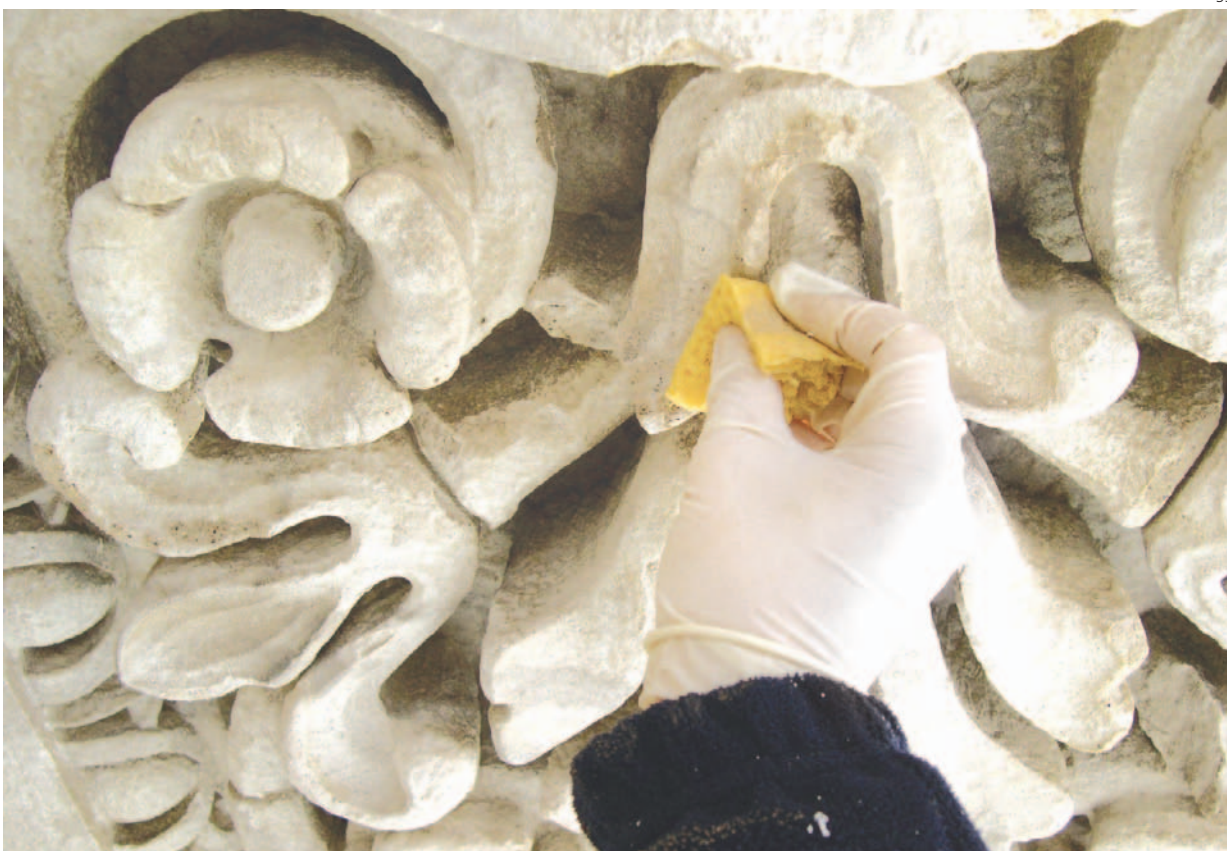
34

34. Stuccature di capitelli in pietra d'Angera.

Terminate le puliture si è provveduto all'esecuzione delle stuccature di fessurazioni e cavità con iniezione in profondità di maltine adesive costituite da polimeri acrilici in dispersione e cariche (carbonato di calcio, pietra macinata) e successiva sigillatura superficiale di finitura con stucchi appositamente formulati, costituiti da leganti idraulici a basso contenuto di sali, sabbie lavate molto fini, additivi polimerici e terre coloranti o pietre macinate. Le sigillature sono state tenute in leggero sottoli-

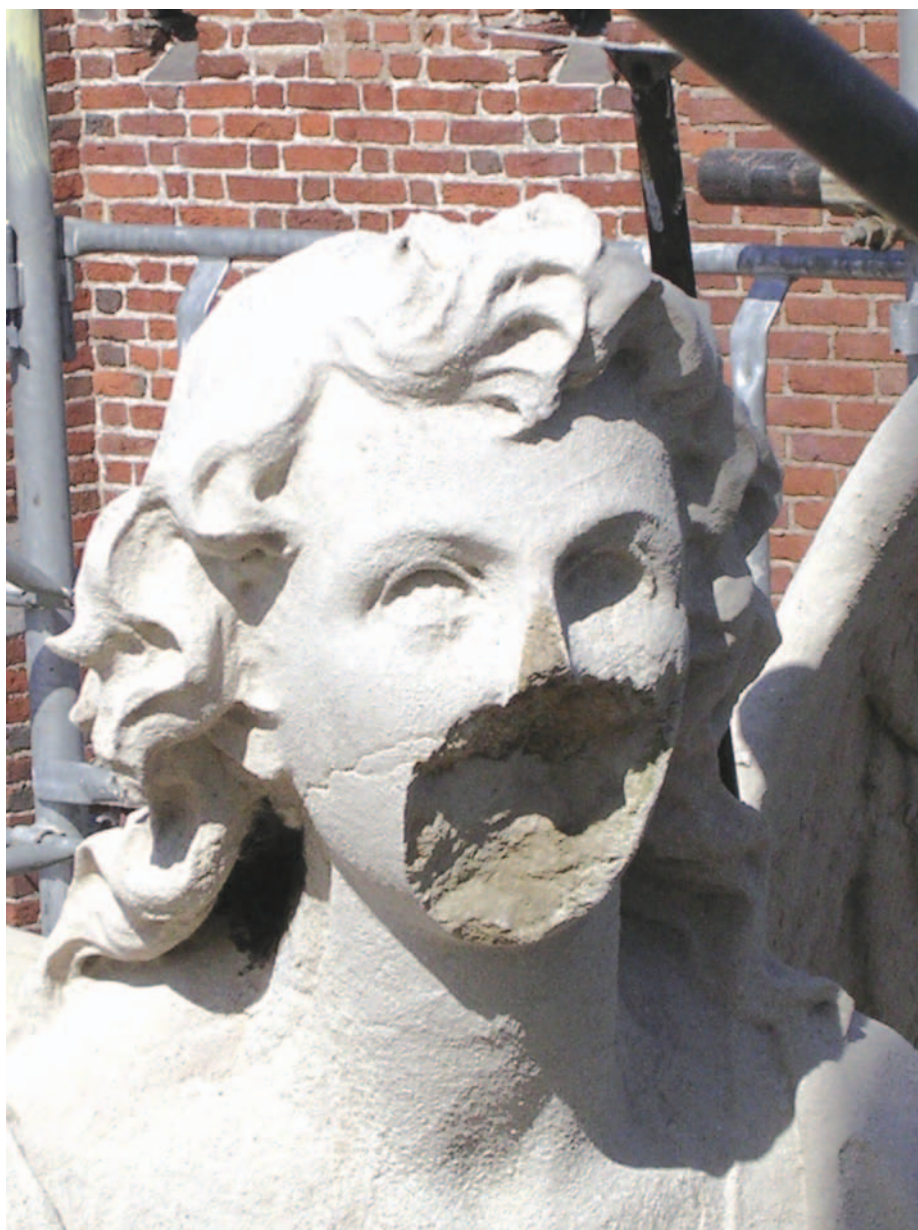
**37.** Angelo di sinistra in pietra di Viggiù.  
Le congenite fessurazioni della pietra (cfr. figura 5) e gli agenti naturali del degrado (acqua, sostanze inquinanti, cicli di gelo e disgelo) hanno provocato il distacco e la caduta di consistenti parti lapidee.

**38.** Angelo di sinistra in pietra di Viggiù.  
Particolare dell'elemento del volto distaccatosi a causa di una fessurazione passante.

**39.** Angelo di sinistra in pietra di Viggiù.  
La riadesione della parte distaccata è stata eseguita con collanti strutturali. Ove necessario si è provveduto alla imperniatura degli elementi distaccati ed alla loro messa in sicurezza con sistemi di ancoraggio costituiti da perni in acciaio inossidabile di dimensioni adeguate.

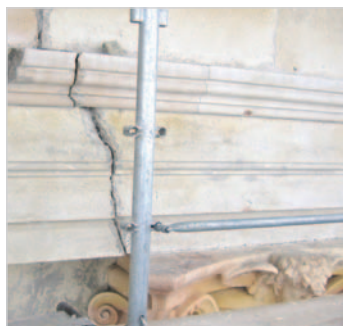
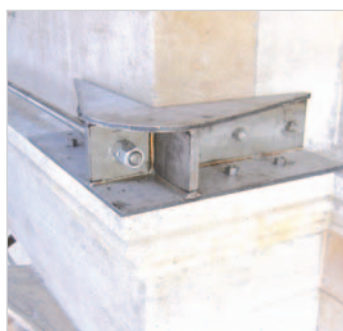
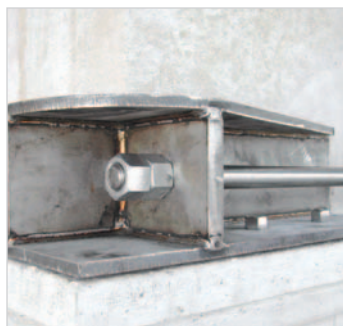
47, 48, 49

**45.** Rilievo del quadro fessurativo che interessava la facciata. Le fessurazioni sono dovute ad assestamenti della fabbrica avvenuti nel tempo o ad eventi traumatici occasionali (scosse sismiche), ed oramai probabilmente assestati. Si sono resi però necessari alcuni presidi di consolidamento e messa in sicurezza. La consulenza per tali opere è stata affidata al Prof. L. Jurina del Politecnico di Milano. **46.** Particolare di una importante lesione rilevata sull'architrave in pietra del secondo ordine, sotto il

timpano. **47.** Foto della lesione di cui alla figura 46. La fessurazione, come evidente, era già stata sigillata, probabilmente negli anni '60, con cemento ma la fessurazione si era comunque riproposta, sintomo di un dissesto strutturale che meritava attenzione. **48, 49.** Particolari dei sistemi di aggancio dei tenditori di una catena in acciaio inossidabile posta sull'estradosso dell'architrave in pietra del secondo ordine,

La presenza in facciata di un quadro fessurativo piuttosto complesso (figure 45, 46, 47) ha fatto ritenere opportuna la consulenza del Prof. Ing. Lorenzo Jurina<sup>15</sup> per valutare la necessità di eventuali interventi di consolidamento strutturale. A seguito di un accurato rilievo delle murature, del quadro fessurativo e della osservazione di precedenti test di monitoraggio (vetrini), applicati a partire dai primi anni del secolo sino agli anni cinquanta - ancora ben visibili sulla contro-facciata nel sottotetto, a dimostrazione che il fenomeno era già stato osservato e registrato - si è deciso di applicare una catena esterna, appositamente progettata, sull'estradosso dell'architrave alla base del timpano (figure 48, 49). E' stato eseguito, inoltre, un intervento di consolidamento e di ricucitura dell'architrave spezzata con l'inserimento di barre in acciaio inossidabile annegate in resine epossidiche previa realizzazione di fori con carotatrice (figure 50, 51).
