LA GALLERIA VITTORIO EMANUELE II A MILANO

I materiali e i restauri del passato come base di conoscenza per l'intervento recente

Paolo Gasparoli
Professore Associato,
Politecnico di Milano, DABC
paolo.gasparoli@polimi.it

Fabiana Pianezze
Architetto PhD, Assegnista di Ricerca,
Politecnico di Milano, DASTU
fabiana.pianezze@polimi.it

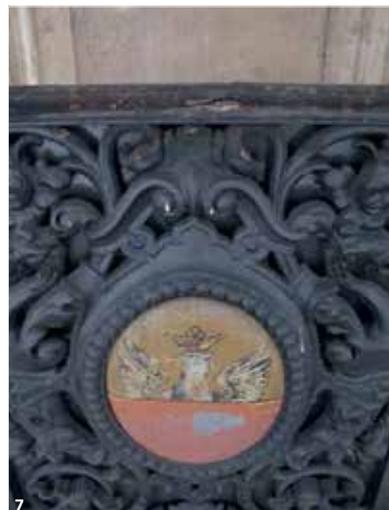
A destra, immagini esemplificative di alcuni dei degni rilevati:

1. Incrostazione salina sulla superficie di un telamone
2. Sali polverulenti
3. Dettaglio delle modanature sotto il ballatoio in cui si notano macchie rosse associate alla presenza di ossalati in diversa concentrazione
4. Fessurazione tra le porzioni costituenti le candelabre
5. Fessurazione non strutturale tra le parti in cui è composto il cornicione superiore
6. Percolazioni sulla base delle colonne tra i negozi
7. Dettaglio del parapetto in ghisa; si notano scheggiature e depositi sul corrimano ed esfoliazione delle pellicole pittoriche del fondo dipinto
