Il restauro della facciata boitiana della Prepositurale di S. Maria Assunta a Gallarate

Conservazione delle superfici e consolidamenti strutturali

Paolo Gasparoli
*Professore Associato di Tecnologia
dell'Architettura, Politecnico di Milano*

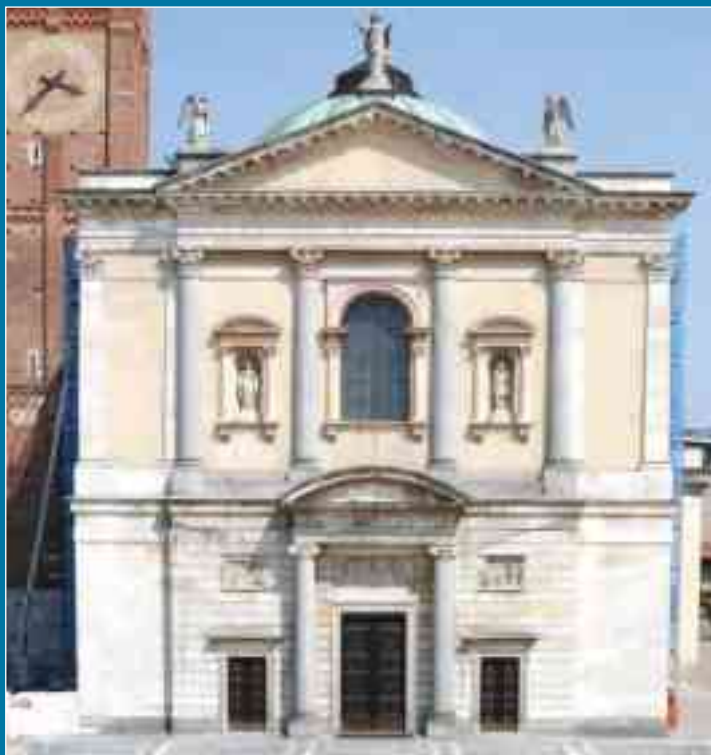
1. La facciata boitiana della Basilica di S. Maria Assunta in Gallarate prima dei restauri.
(Foto con raddrizzamento realizzata da Giovana - Gallarate)

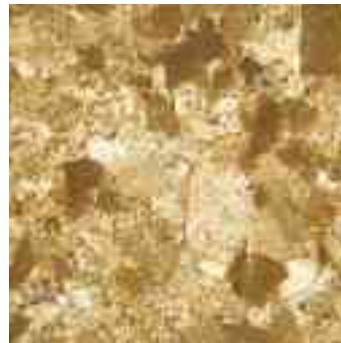
timpano superiore. La Pietra d'Angera è una roccia sedimentaria carbonatica classificabile petrograficamente come una dolomia. Microscopicamente si presenta con una tessitura molto fine, caratterizzata da valori di porosità medio-alti. Il confronto con l'immagine precedente (figura 14) permette di comprendere facilmente le ragioni delle due differenti modalità di degrado: la pietra di Viggiù tende a microfessurarsi e a degradarsi per progressivo distacco di parti, mentre la pietra d'Angera, grazie alla sua matrice molto fine, tende a degradare per progressiva erosione e decoesione superficiale. (Immagini della CSG Palladio – Vicenza).

virtù della sua granulometria piuttosto grossolana, tende a microfessurarsi e a degradarsi per progressivo distacco di parti, mentre la pietra d'Angera, a causa della sua matrice molto fine, tende a degradare per progressiva erosione e decoesione superficiale (figure 14 /17).

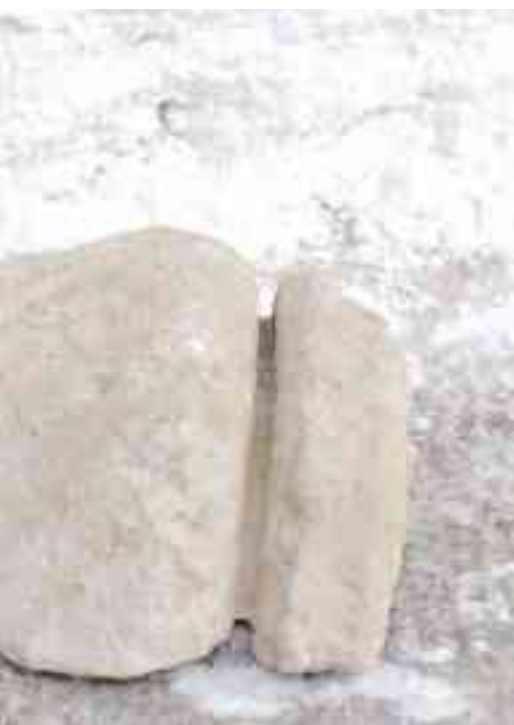
Le analisi eseguite hanno posto in evidenza come la principale causa del degrado, soprattutto nel caso della pietra d'Angera, sia legata alla presenza di solfati, la cui elevata quantità è da mettere in relazione ai processi di alterazione che subiscono le rocce a matrice carbonatica esposte all'inquinamento atmosferico.

La crosta nera, oltre che da gesso secondario, risulta composta anche da nitrati ed

ossalati di calcio riconducibili a prodotti derivanti dal degrado di materiale organico probabilmente impiegato in precedenti restauri ed alle conseguenze delle deiezioni di volatili che nidificavano nei pressi. La colorazione nerastra è data da particolato di natura carboniosa derivante dalla incompleta combustione di oli minerali.

16. Microfotografia al microscopio ottico polarizzatore (MOPL) in luce riflessa 80X N//, sezione lucida trasversale di un frammento in Pietra d'Angera, varietà chiara, tratta da una mensola sottosquadra del timpano di coronamento, ricoperta da un deposito superficiale nero (crosta nera). Il supporto lapideo di natura carbonatica (la parte chiara dell'immagine) mette bene in risalto, verso la superficie, la crosta nera dovuta a prodotti di neoformazione di natura gessosa e particelle nere di natura carboniosa che conferiscono la caratteristica colorazione. Viene segnalata la presenza di nitrati e di ossalato di calcio, che derivano in genere dalla degradazione di sostanze organiche

(probabilmente guano di volatili). Sulla superficie viene inoltre segnalata la presenza di biodeteriogeni, riconducibili ad alghe endolitiche verdi che si sono sviluppate lungo le fessurazioni del materiale. (Immagini della CSG Palladio - Vicenza).

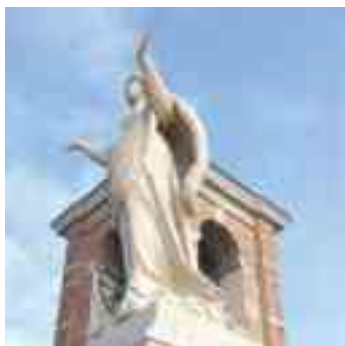
21, 22. La statua dell'Assunta che si trova sulla sommità della facciata, dopo il restauro.

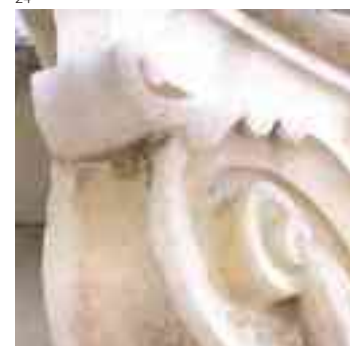
24

23. Capitello in pietra d'Angera. Evidente le patina biologica e le croste nere. E' pure evidente il degrado dovuto all'erosione superficiale del materiale lapideo con parziale perdita del modellato. 24. Capitello in pietra d'Angera dopo la pulitura. Sono ancora evidenti i sollevamenti corticali caratteristici del degrado di questo tipo di pietra. 25. Mensola della trabeazione in pietra d'Angera dopo la pulitura. Si noti l'accesso colore rossastro della mensola dovuto alla presenza di ossidi e idrossidi di ferro nella matrice. La parte più esposta al dilavamento è caratterizzata da una patina biancastra dovuta all'invecchiamento. 26. Capitello

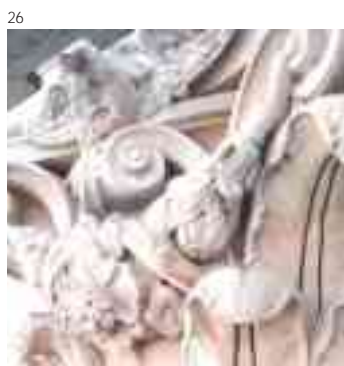
26

in pietra d'Angera dopo la pulitura. E' evidente la patina naturale che accentua le sfumature cromatiche tipiche dell'Angera. Si notino sulle parti sporgenti gli elementi terminali dell'impianto elettrostatico di allontanamento dei volatili. 27. Statua in pietra di Viggiù raffigurante S. Eurosia, dopo la pulitura. Caratteristiche le varietà cromatiche della pietra d'Angera delle semicolonne che delimitano la nicchia posta sul lato sinistro del finestrone centrale. 28. Statua in pietra di Viggiù raffigurante S. Cristoforo, patrono della Città, dopo la pulitura. La statua è collocata in una nicchia posta sul lato destro del finestrone centrale.

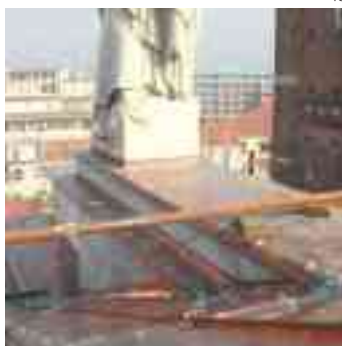
44. Superfici curve protette contro le infiltrazioni di acqua con lastre di piombo. E' anche visibile il sistema elettrostatico di allontanamento dei volatili, applicato su ogni sporgenza della facciata.

La necessità di proteggere le parti sommitali della facciata e gli aggetti dal dilavamento e dal ristagno delle acque meteoriche ha richiesto la posa in opera di elementi di protezione metallica, opportunamente sagomati e fissati: in rame sulle superfici piane (figura 43) ed in piombo sulle superfici curve (figura 44).

La protezione contro la nidificazione di volatili è stata ottenuta con la messa in opera di un impianto elettrostatico con dissuasori collocati su aggetti e rientranze.

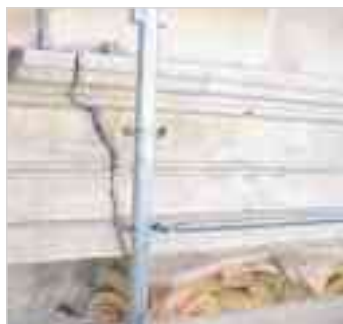
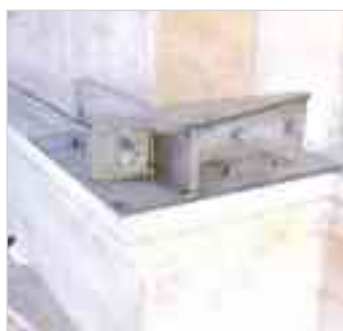
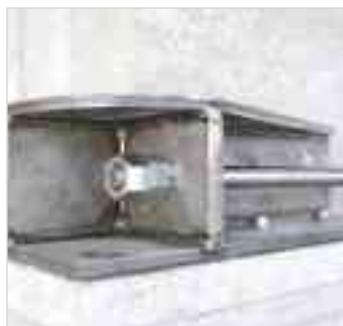
47, 48, 49

trave in pietra del secondo ordine, sotto il timpano. 47. Foto della lesione di cui alla figura 46. La fessurazione, come evidente, era già stata sigillata, probabilmente negli anni '60, con cemento ma la fessurazione si era comunque riproposta, sintomo di un dissesto strutturale che meritava attenzione. 48, 49. Particolari dei sistemi di aggancio dei tenditori di una catena in acciaio inossidabile posta sull'estradosso dell'architrave in pietra del secondo ordine,

sotto il timpano. 50. Schema grafico del consolidamento e ricucitura dell'architrave spezzata (cfr. figura 47) con inserimento di 4 barre di acciaio inossidabile annegate in resina epossidica previa realizzazione di fori con carotatrice. 51. Particolare dell'intervento di consolidamento e di ricucitura dell'architrave spezzata. 52. Particolare dell'elemento di vincolo e tirantatura della catena posta sull'estradosso dell'architrave posta sotto il timpano.
