SUPERFICI

STAZIONE CENTRALE DI MILANO

GLI INTERVENTI DI MANUTENZIONE E RESTAURO

di Paolo Gasparoli

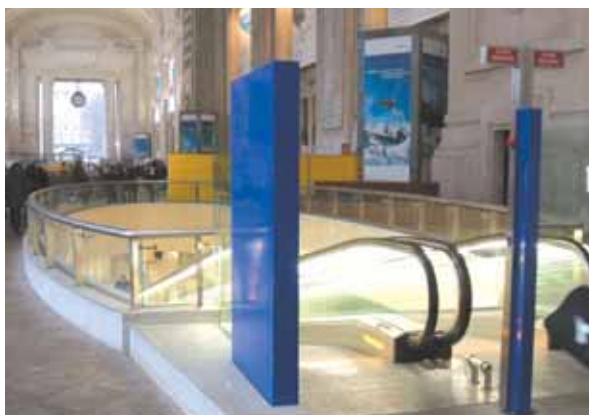
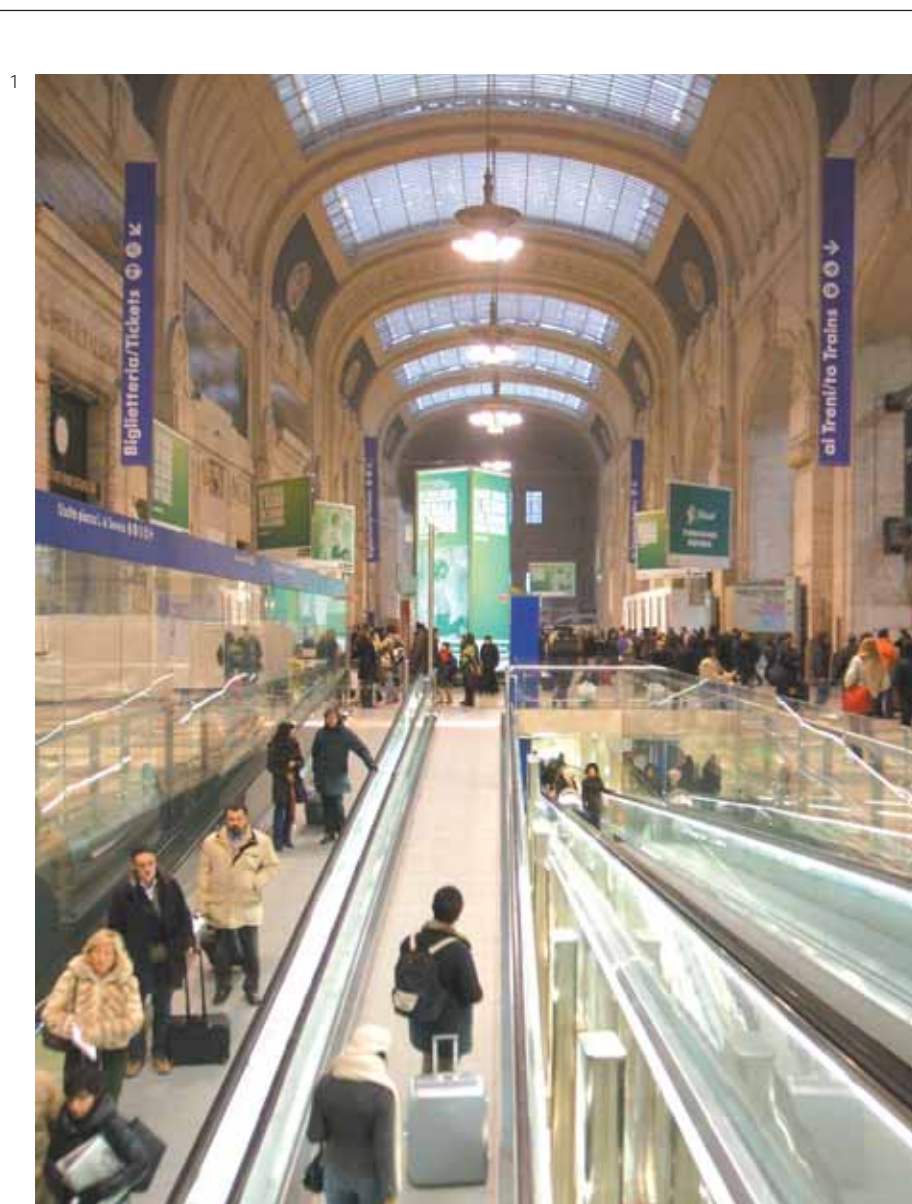
1 a,b. Le nuove rampe mobili.
2. La Sala delle Biglietterie, prima dei restauri, vista dal piano del ponteggio sovrelevato.
